# 108 年 0815 豪雨重大土砂災例最速報

## 南 投 縣 一 仁 愛 鄉 萬 豐 村

### 108 年 0815 豪雨-南投仁愛-001

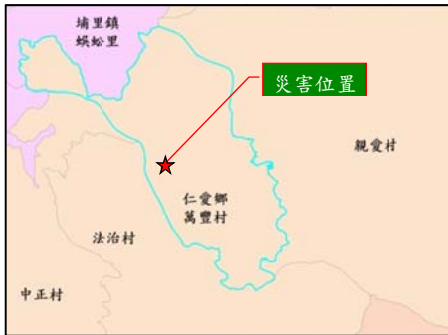
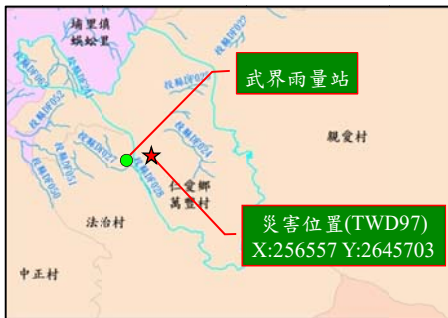
- ❖ 災害發生位置：投 83 線 20.2K
- ❖ 災害發生時間：8 月 17 日 7 時 0 分
- ❖ 災害類型：崩塌(沖蝕)
- ❖ 累積雨量：154 mm

- ✓ 災情描述：受利奇馬颱風及 0815 豪雨影響，造成土壤水分含量升高，導致邊坡崩塌。
- ✓ 災害規模：崩塌面積約 0.56 公頃，長度約 140 公尺，寬約 40 公尺，平均深度約 1 公尺，崩塌土方量約 5,600 立方公尺；堆積寬度約 40 公尺，堆積長度約 100 公尺，平均堆積深度 1.4 公尺。
- ✓ 災損統計：道路遭土石掩埋約 100 公尺。

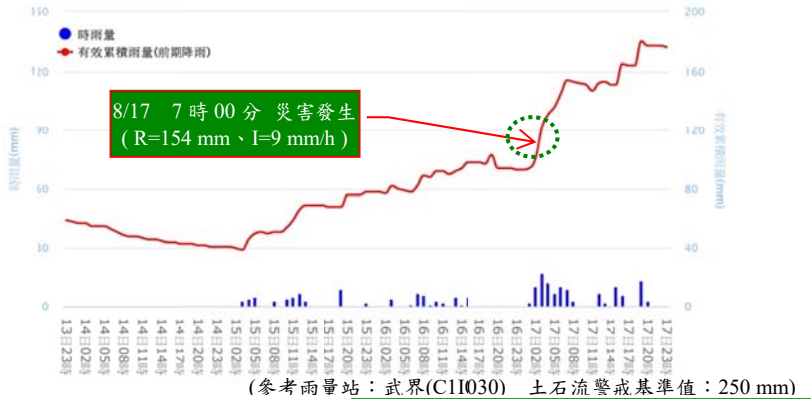
註 1：降雨組體圖資料來源—本局土石流防災應變系統  
 註 2：拍攝方位角係以磁北方向 0 度順時針方向測至目標物之水平角。
