# 111 年重大土砂災例最速報

尼莎颱風

## 新北市一汐止區東山里

### 111 年尼莎颱風-新北汐止-002

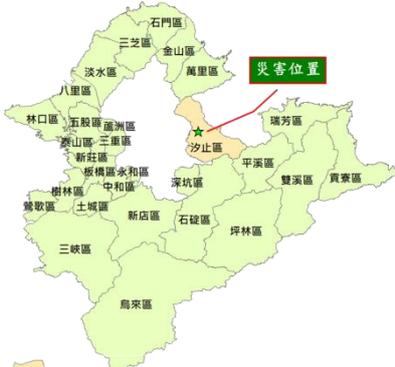
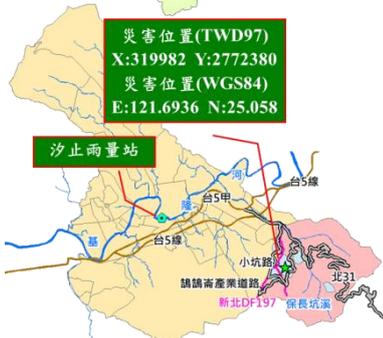
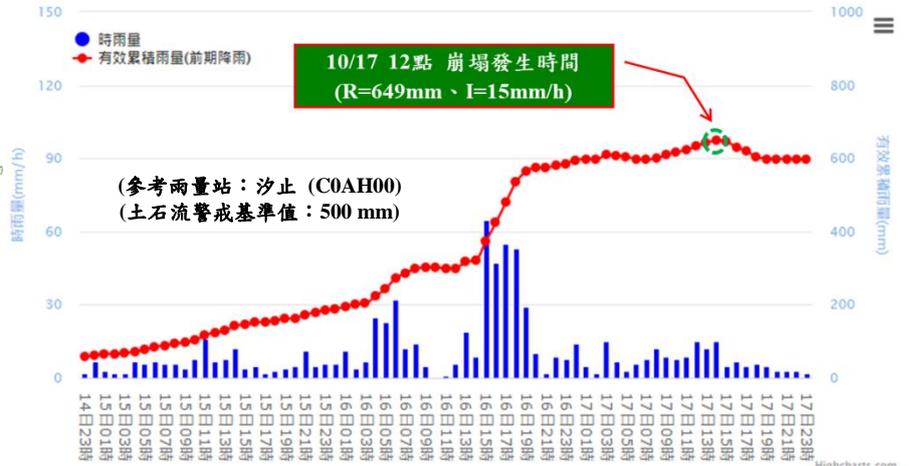
- ❖ 災害發生位置：鵝鸞崙大規模崩塌潛勢區-新北 DF197
- ❖ 災害發生時間：10 月 17 日 12 時 00 分
- ❖ 災害類型：崩塌(山崩)
- ❖ 災害發生之累積雨量：649mm

- ❖ 災情描述：本災例發生於鵝鸞崙大規模崩塌潛勢區(新北市-汐止區-D003)之坡趾，本次因東北季風及尼莎颱風之共伴效應，挾帶之連日豪雨使邊坡土壤因含水量增加而產生 2 處崩塌，當中 1 號崩塌地之前崖造成受災民房之農路地基流失，其土砂堆積於新北 DF197，使通洪斷面變小，造成上游有蓄水現象，2 號崩塌地則規模較小，土砂尚停留於邊坡。
- ❖ 災害規模：1 號崩塌地之崩塌範圍長約 300 公尺，寬約 110 公尺，面積約 33,000 平方公尺，平均崩塌深度約 2.39 公尺，崩塌量體約 79,000 立方公尺；堆積範圍長約 150 公尺，寬約 110 公尺，面積約 16,500 平方公尺，平均堆積高度約 4.79 公尺，堆積量體約 79,000 立方公尺。2 號崩塌地之崩塌範圍長約 40 公尺，寬約 20 公尺，面積約 800 平方公尺，平均崩塌深度約 3 公尺，崩塌量體約 2,400 立方公尺；堆積範圍長約 30 公尺，寬約 25 公尺，面積約 750 平方公尺，平均堆積高度約 3.2 公尺，堆積量體約 2,400 立方公尺。
- ❖ 災損統計：受災民房之農路地基流失長度約 40 公尺。
