110 年盧碧颱風暨 0806 水災重大土砂災例最速報

南 投 縣 一 中 寮 鄉 福 盛 村

110 年盧碧颱風暨 0806 水災-南投中寮-001

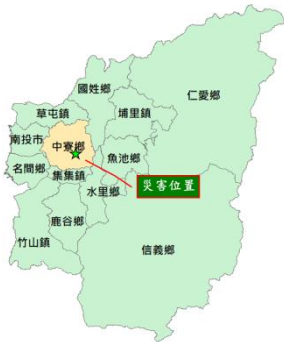
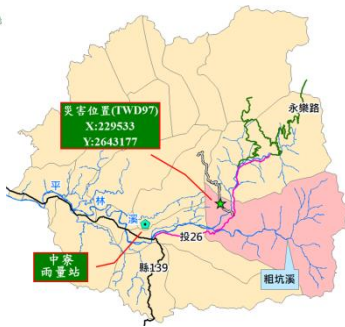
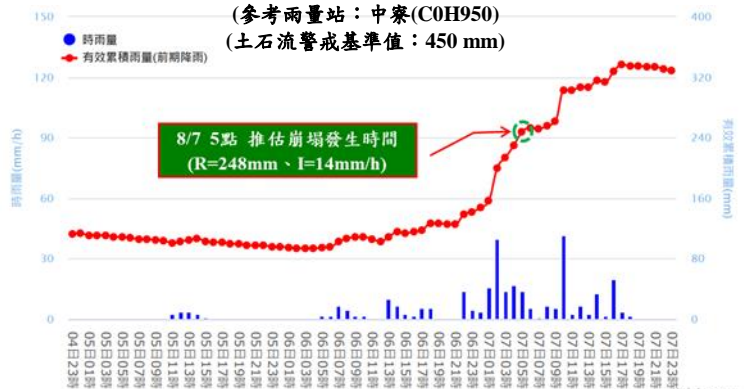
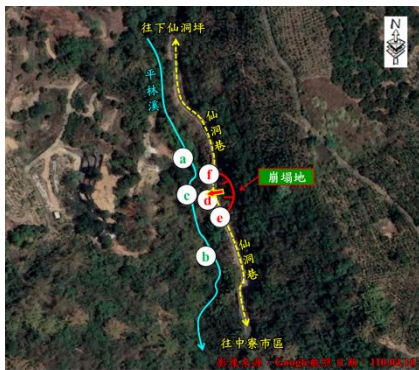
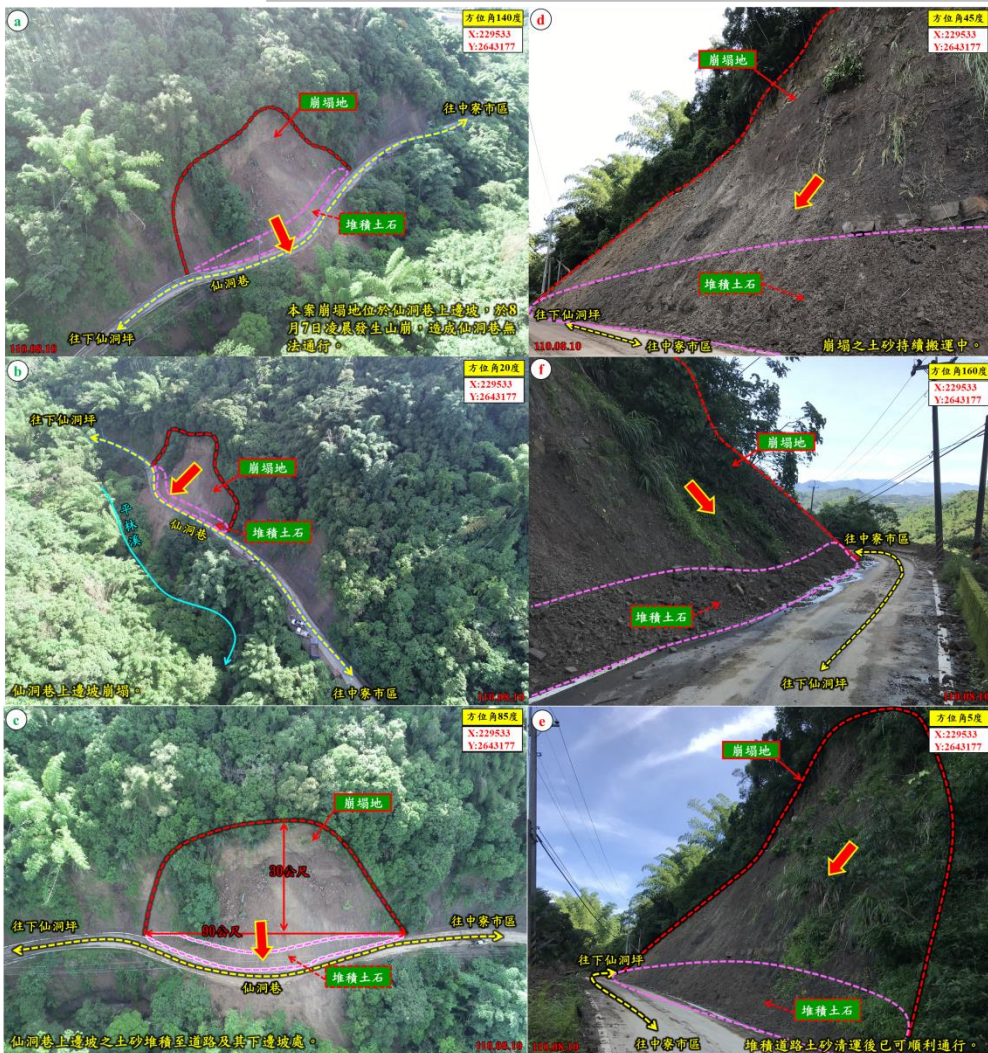
- ❖ 災害發生位置：福盛村仙洞巷 1K 處上邊坡
- ❖ 災害發生時間：8 月 7 日 5 時 00 分
- ❖ 災害類型：崩塌(山崩)
- ❖ 累積雨量：248mm

- ✓ 災情描述：本案崩塌地位於福盛村仙洞巷 1K 處上邊坡，坡度陡，地質為黏質土壤，推測因連日降雨造成土壤含水量增加，因而崩塌。
- ✓ 災害規模：崩塌地一處，崩塌範圍長約 30 公尺、寬約 90 公尺，面積約 2700 平方公尺，平均崩塌深度約 0.5 公尺，總崩塌土方約 1350 立方公尺。
- ✓ 災損統計：道路中斷 (80 公尺)。
