111 年重大土砂災例最速報

尼莎颱風

新北市一汐止區江北里

111 年 1030 豪雨-新北汐止-001

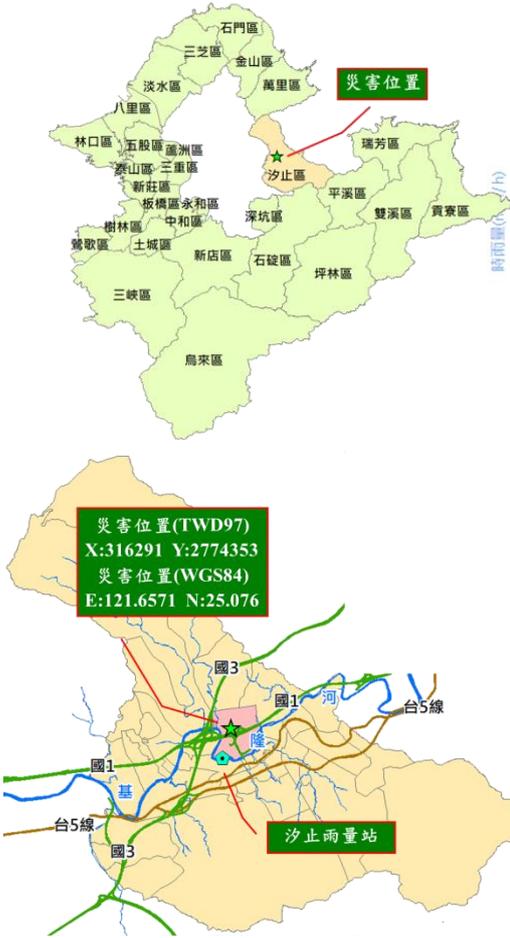
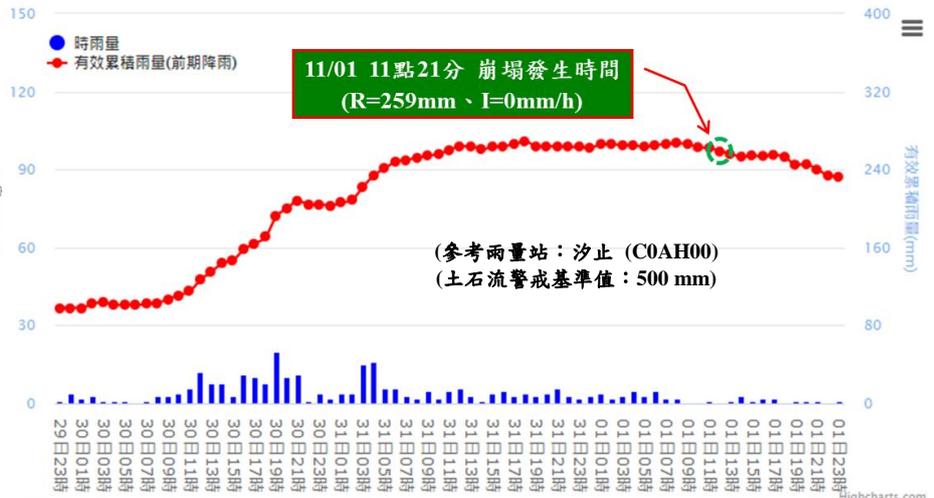
- ✓ **災情描述：**本災例發生於國道一號南向 10.1 公里，本次因東北季風及奈格颱風之共伴效應所挾帶之豪雨，使逕流入滲滑動面，造成該處順向坡發生土體滑動，大量土砂堆積於國道一號汐止系統匝道，以及造成路牌門架傾倒歪斜。
- ✓ **災害規模：**崩塌範圍長約 80 公尺，寬約 100 公尺，面積呈三角形約 4,000 平方公尺，平均崩塌深度約 5 公尺，崩塌量體約 20,000 立方公尺；堆積範圍長約 50 公尺，寬約 100 公尺，面積約 5,000 平方公尺，平均堆積高度約 4 公尺，堆積量體約 20,000 立方公尺。
- ✓ **災損統計：**道路掩埋長度約 100 公尺。

- ✓ **災害發生位置：**國道一號南向 10.1 公里
- ✓ **災害發生時間：**11 月 01 日 11 時 21 分
- ✓ **災害類型：**崩塌(地滑)
- ✓ **災害發生之累積雨量：**259mm
