# 110 年盧碧颱風暨 0806 水災重大土砂災例最速報

## 110 年盧碧颱風暨 0806 水災

## 南 投 縣—國 姓 鄉 大 石 村

**110 年盧碧颱風暨 0806 水災-南投國姓-001**

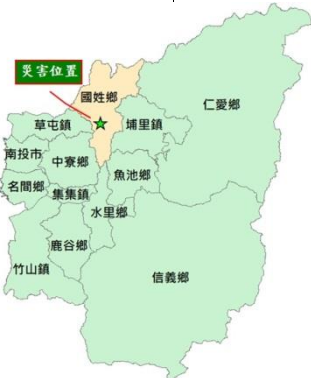
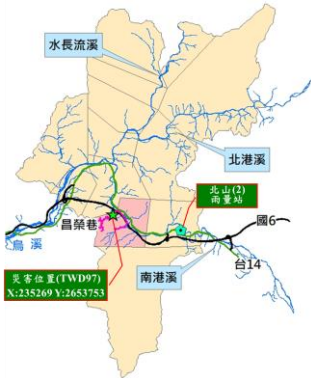
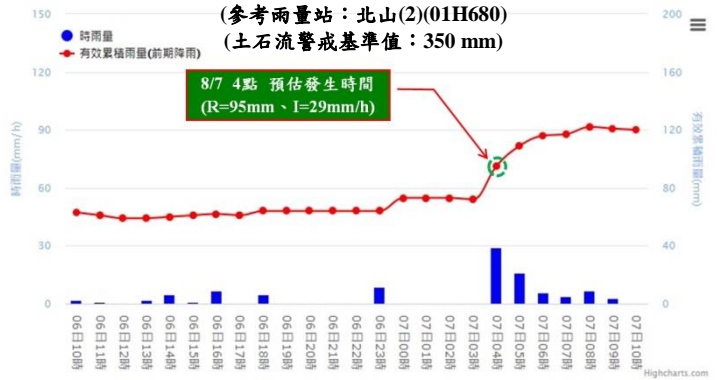
- ❖ 災害發生位置：大石村 7 鄰
- ❖ 災害發生時間：8 月 7 日 4 時 00 分
- ❖ 災害類型：崩塌(山崩)
- ❖ 累積雨量：95mm

- ✓ 災情描述：本案崩塌地位於大石村 7 鄰昌榮路旁，原因為連日降雨，南港溪溪水暴漲造成溪水冲刷河岸產生崩塌。
- ✓ 災害規模：崩塌範圍長約 40 公尺、寬約 25 公尺，面積約 1,000 平方公尺，平均崩塌深度約 1 公尺，崩塌土方約 1,000 立方公尺；堆積範圍長約 65 公尺，寬約 20 公尺，面積約 1,300 平方公尺，平均堆積深度約 0.75 公尺，堆積量約 1,000 立方公尺。
- ✓ 災損統計：道路毀損約 20 公尺。
