106年1011豪雨重大土石災例最速報

106年1011豪雨

臺東縣—卑南鄉溫泉村

106年1011豪雨-臺東卑南-002

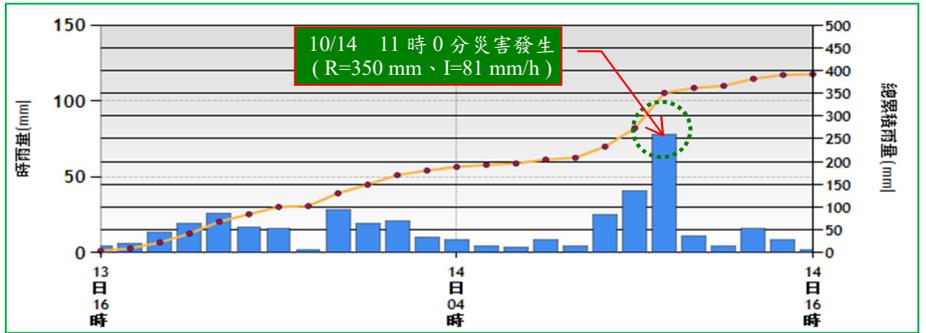
(參考雨量站：知本(C0S70) 土石流警戒基準值：無)

註 1：降雨組體圖資料來源—本局土石流防災應變系統
 註 2：拍攝方位角係以磁北方向 0 度順時針方向測至目標物之水平角。

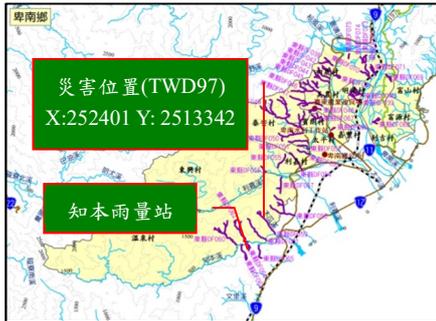
- ❖ 災害發生位置：鎮樂 122 號民宅
- ❖ 災害發生時間：10月14日11時0分
- ❖ 災害類型：土石流
- ❖ 累積雨量：350 mm

- ✓ 災情描述：受卡努颱風外圍環流連日豪大雨影響，造成卑南鄉溫泉村鎮樂山區部分民宅遭土石淤埋。
- ✓ 災害規模：崩塌面積約 400 平方公尺、道路損壞約 200 公尺、土石量約 500 立方公尺。
- ✓ 災損統計：2 戶房舍遭土石流入、橋樑受損 1 座。
