110 年盧碧颱風暨 0806 水災重大土砂災例最速報

南 投 縣—仁愛鄉萬豐村

110 年盧碧颱風暨 0806 水災-南投仁愛-001

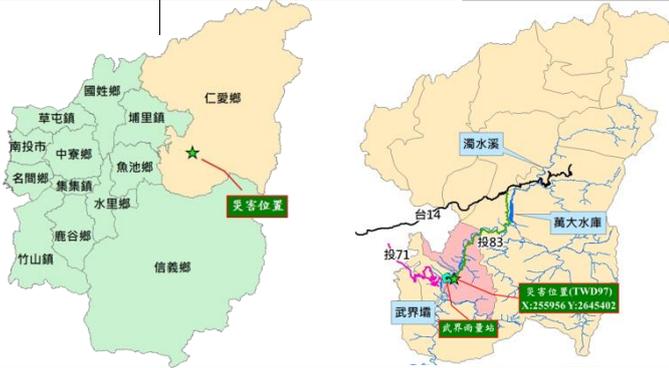
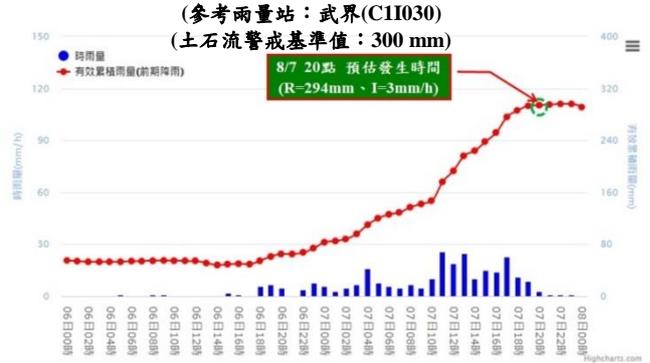
- ❖ 災害發生位置：投 83 線 25K 處
- ❖ 災害發生時間：8 月 7 日 20 時 00 分
- ❖ 災害類型：崩塌(山崩)
- ❖ 累積雨量：294mm

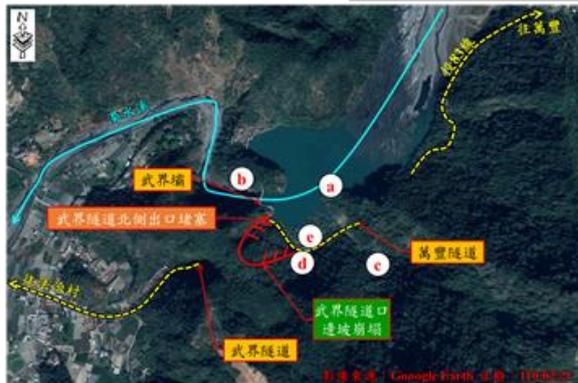
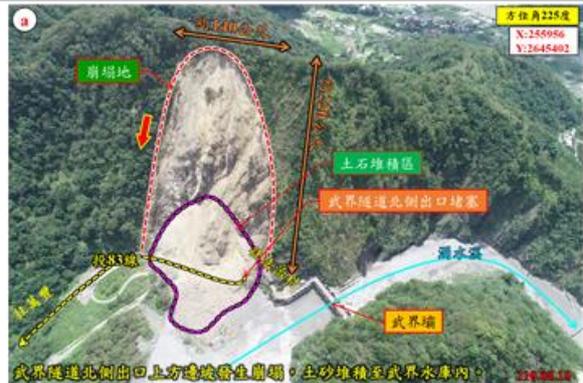
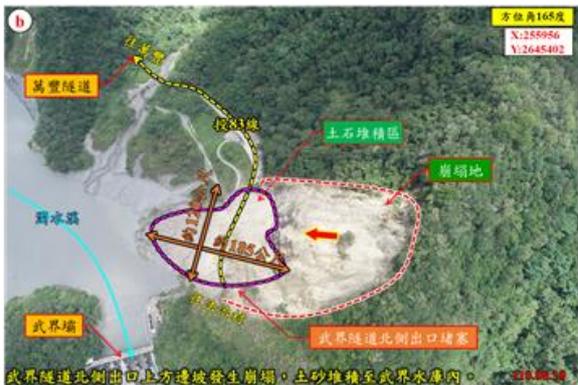
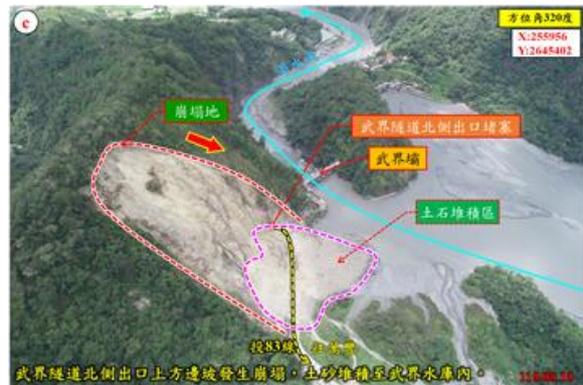
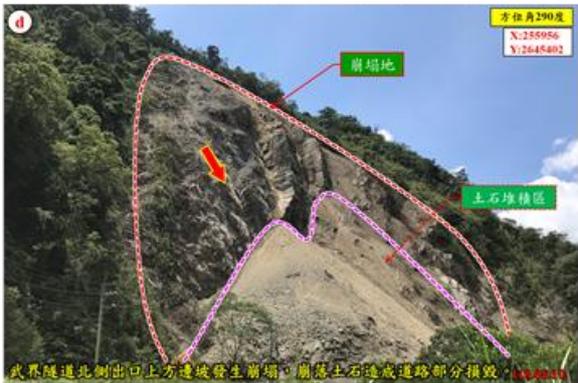
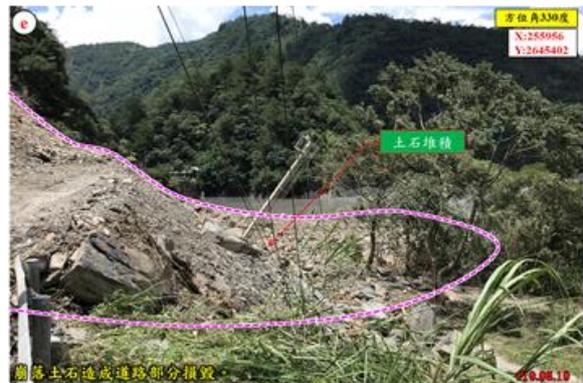
- ✓ 災情描述：本案崩塌地位於萬豐村武界隧道北側邊坡，係為原有崩塌擴大，推測因連日降雨，造成土壤水分含量升高，導致邊坡整體滑落，大量土砂崩落堆積至武界水庫庫區內。
- ✓ 災害規模：崩塌範圍長約 220 公尺、寬約 140 公尺，面積約 30,800 平方公尺，平均崩塌深度約 2 公尺，崩塌土方約 61,600 立方公尺；堆積範圍(扇狀)長約 185 公尺，寬約 120 公尺，面積約 11,100 平方公尺，平均堆積深度約 5.5 公尺，堆積量體約 61,600 立方公尺。
- ✓ 災損統計：掩埋道路約 120 公尺及武界隧道北側出口。
