# 110 年圓規颱風重大土砂災例最速報

## 花蓮縣—秀林鄉銅門村

### 圓規颱風-花蓮秀林-001

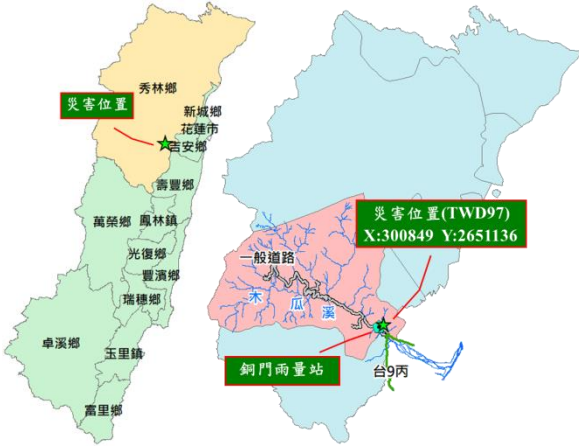
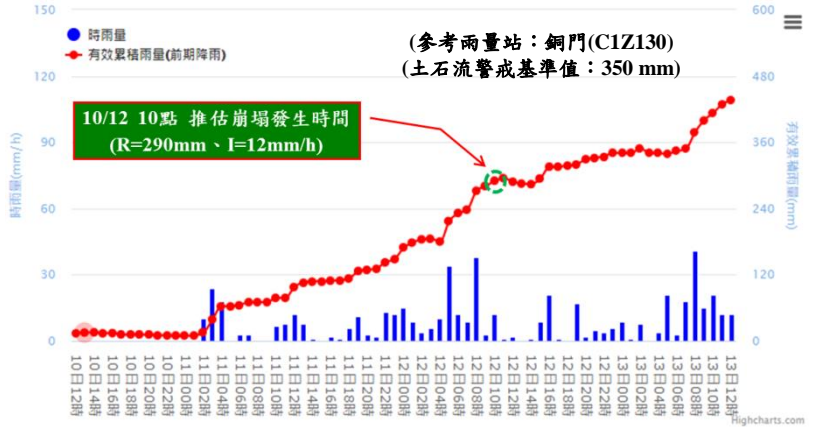
- ❖ 災害發生位置：榕樹部落翡翠谷入口處
- ❖ 災害發生時間：10月12日10時00分
- ❖ 災害類型：崩塌(山崩)、土石流
- ❖ 累積雨量：290mm

- ✓ 災情描述：本災例發生於榕樹部落翡翠谷入口處，因為圓規颱風帶來之外圍環流所挾帶之降雨，造成榕樹部落翡翠谷入口處邊坡之舊崩塌地發生二次崩塌，地表逕流挾帶土石流出，堆積於木瓜溪之防汛道路及產業道路，並阻塞防汛道路側溝。
- ✓ 災害規模：崩塌範圍長約 120 公尺，寬約 20 公尺，面積約 2,400 平方公尺，平均崩塌深度約 2 公尺，崩塌量體約 4,800 立方公尺，而堆積範圍長約 50 公尺，寬約 40 公尺，面積約 2,000 平方公尺，平均堆積高度約 2.4 公尺，堆積量體約 4,800 立方公尺。
- ✓ 災損統計：產業道路及防汛道路淤埋長度共約 100 公尺。
