110年圓規颱風重大土砂災例最速報

圓規颱風

臺東縣一大武鄉大竹村

圓規颱風-臺東大武-001

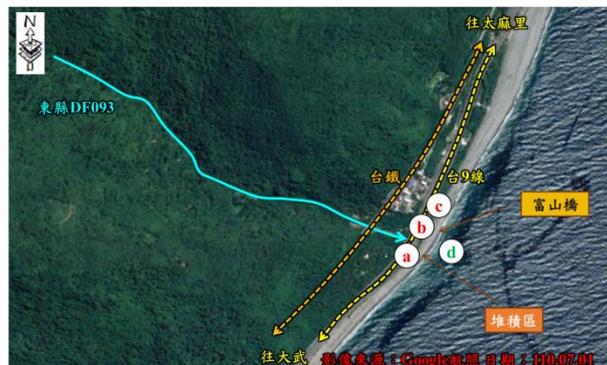
- ✓ 災情描述：本災例發生於台9線411K富山橋，因為圓規颱風帶來之外圍環流所挾帶之連日降雨，造成東縣DF093發生土石流，大量土砂阻塞富山橋之橋梁涵洞，造成路面土砂堆積及淹水，河道之防砂壩亦遭淤埋。
- ✓ 災害規模：現地無明顯崩塌；堆積範圍長約50公尺，寬約20公尺，面積約1,000平方公尺，平均堆積深度約5公尺，堆積量體約5,000立方公尺。
- ✓ 災損統計：橋梁淤埋長度約50公尺。

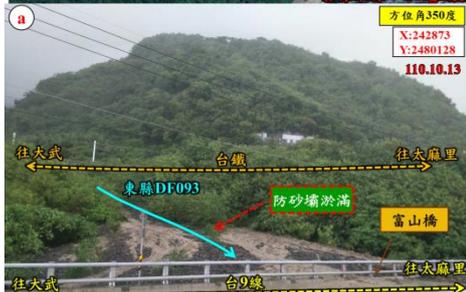
東縣DF093與台9線之交接處，上游大量土砂阻塞橋梁涵洞，使土砂蔓延至富山橋。
