# 110 年 1013 豪雨重大土砂災例最速報

## 花蓮縣—瑞穗鄉奇美村

### 1013 豪雨-花蓮瑞穗-001

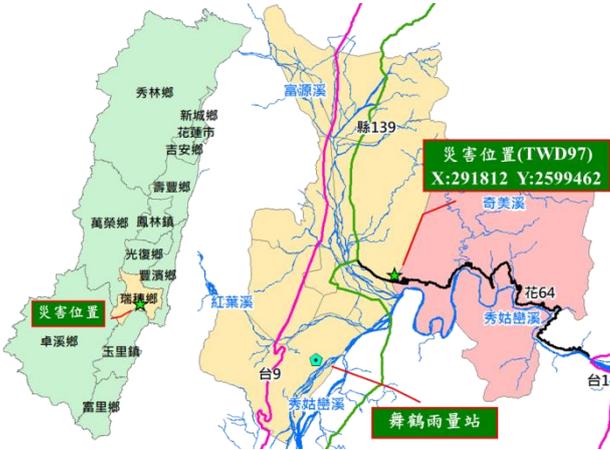
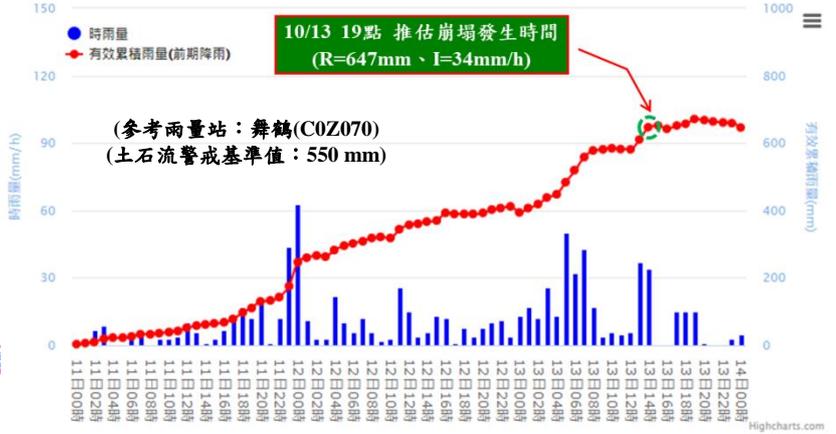
- ❖ 災害發生位置：瑞港公路花 64 線 2.3K 處
- ❖ 災害發生時間：10 月 13 日 19 時 00 分
- ❖ 災害類型：崩塌(山崩)
- ❖ 累積雨量：647mm

- ✓ 災情描述：本災例發生於花 64 線(瑞港公路)2.3K 處，因為圓規颱風帶來之外圍環流所挾帶之連日降雨，造成道路下邊坡發生崩塌，道路淘空約 20 公尺，另上邊坡土砂崩落阻塞路邊溝，造成路邊排水溢流。
- ✓ 災害規模：崩塌範圍長約 60 公尺，寬約 20 公尺，面積約 1,200 平方公尺，平均崩塌深度約 3 公尺，崩塌量體約 3,600 立方公尺，無明顯堆積區。
- ✓ 災損統計：道路損毀長度約 20 公尺。
