# 110 年 1013 豪雨重大土砂災例最速報

## 花蓮縣—玉里鎮松浦里

### 1013 豪雨-花蓮玉里-001

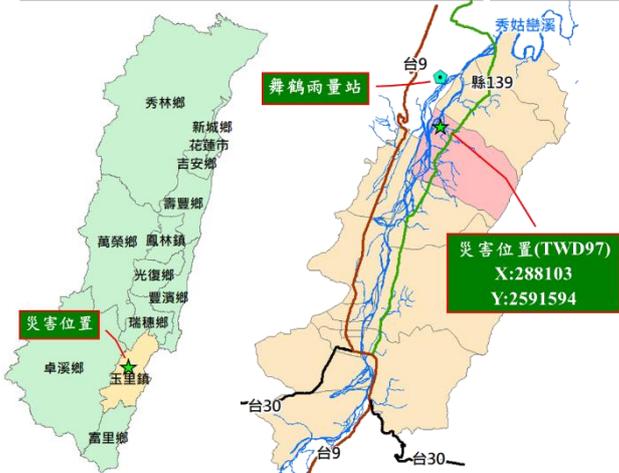
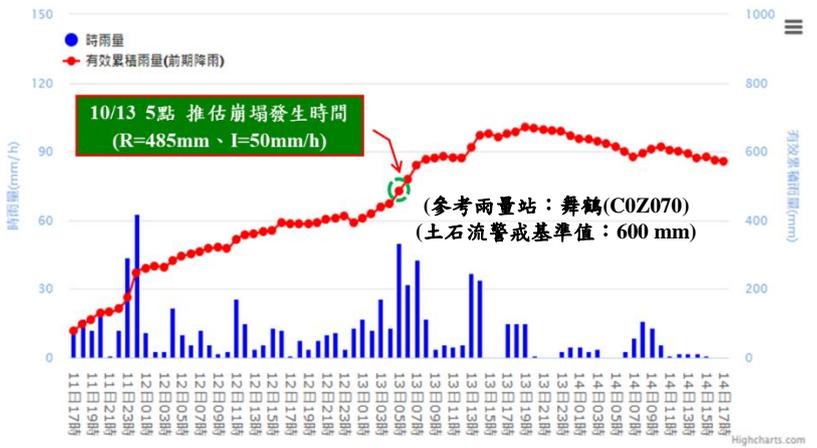
- ❖ 災害發生位置：松浦里 138-1 號
- ❖ 災害發生時間：10 月 13 日 05 時 00 分
- ❖ 災害類型：崩塌(山崩)
- ❖ 累積雨量：485mm

- ❖ 災情描述：本災例發生於玉里鄉松浦里 138-1 號房，因為連日豪雨，上邊坡土壤含水量增加，造成擋土牆倒塌，崩落土石堆積於排水及民宅後院，受災民眾初步以巨木阻擋土砂，防止堆積土砂流入民宅。
- ❖ 災害規模：崩塌範圍長約 10 公尺，寬約 10 公尺，面積約 100 平方公尺，平均崩塌深度約 2 公尺，崩塌量體約 200 立方公尺；堆積範圍長約 20 公尺，寬約 10 公尺，面積約 200 平方公尺，平均堆積深度約 1 公尺，堆積量體約 200 立方公尺。
- ❖ 災損統計：1 戶民宅受損、擋土牆倒塌約 10 公尺。
