# 110 年 1013 豪雨重大土砂災例最速報

## 花蓮縣—玉里鎮大禹里

### 1013 豪雨-花蓮玉里-002

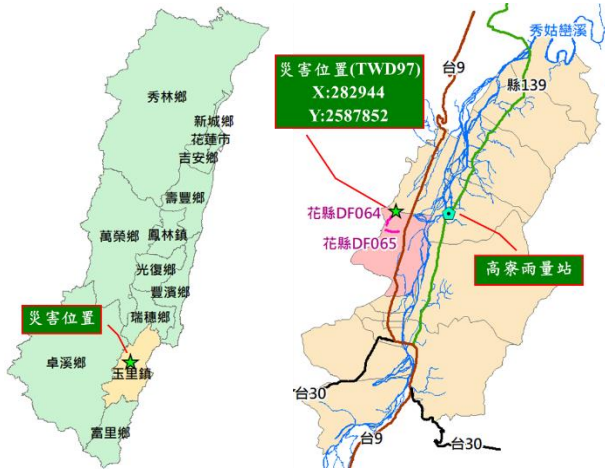
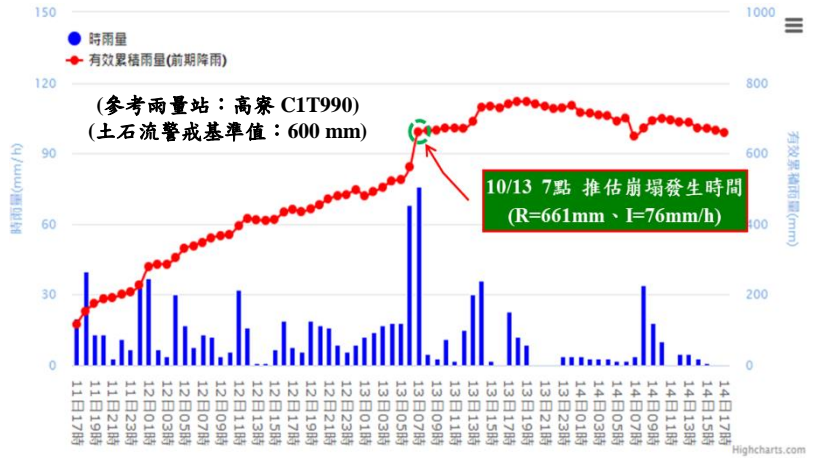
- ❖ 災害發生位置：大禹里 18 鄰
- ❖ 災害發生時間：10 月 13 日 07 時 00 分
- ❖ 災害類型：土石流
- ❖ 累積雨量：661mm

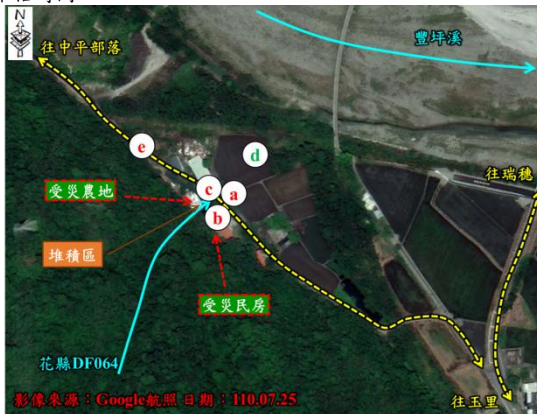
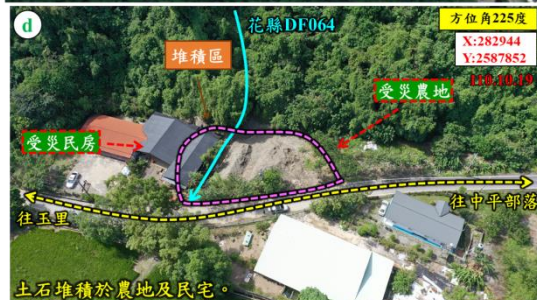
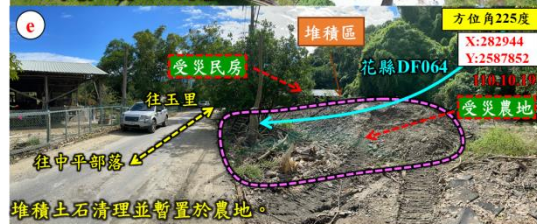
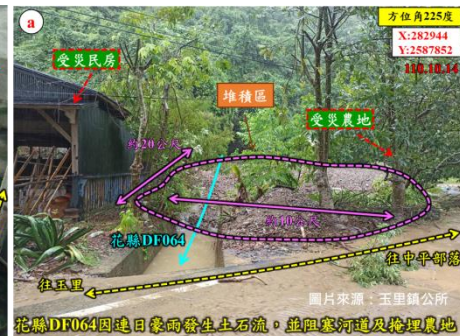
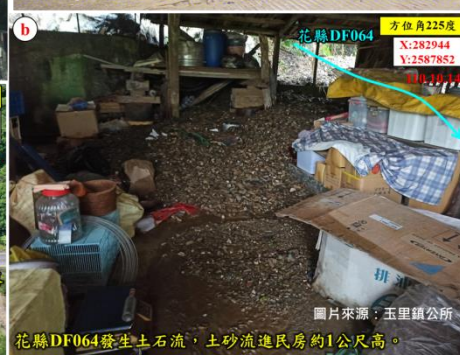
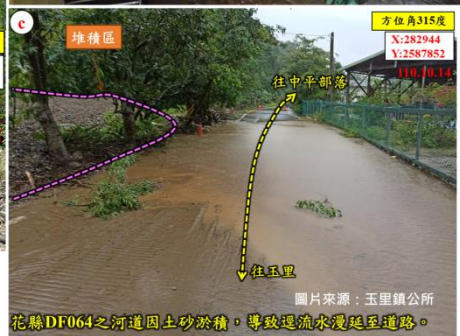
- ✓ 災情描述：本災例發生於花縣 DF064，因為連日豪雨引發土石流，並阻塞河道、掩埋農地及流入 1 戶民宅，且河道因土砂淤積，導致逕流水漫延至道路
- ✓ 災害規模：現地無明顯崩塌；堆積範圍長約 20 公尺、寬約 10 公尺、面積約 200 平方公尺、平均堆積深度約 1.5 公尺、堆積量體約 300 立方公尺。
- ✓ 災損統計：1 戶民宅受損、受災農地面積約 70 平方公尺。
