# 110 年 1013 豪雨重大土砂災例最速報

## 花蓮縣—玉里鎮大禹里

### 1013 豪雨-花蓮玉里-003

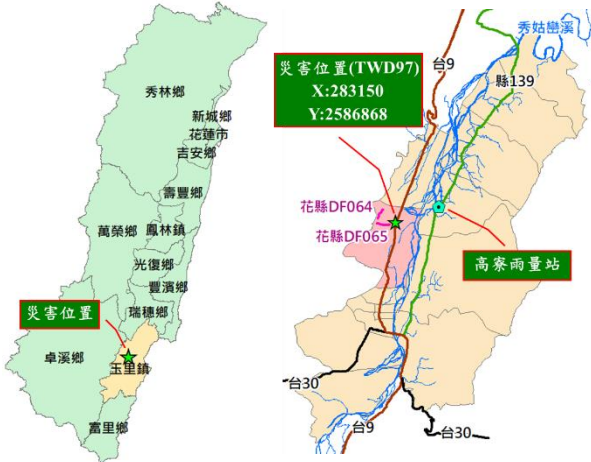
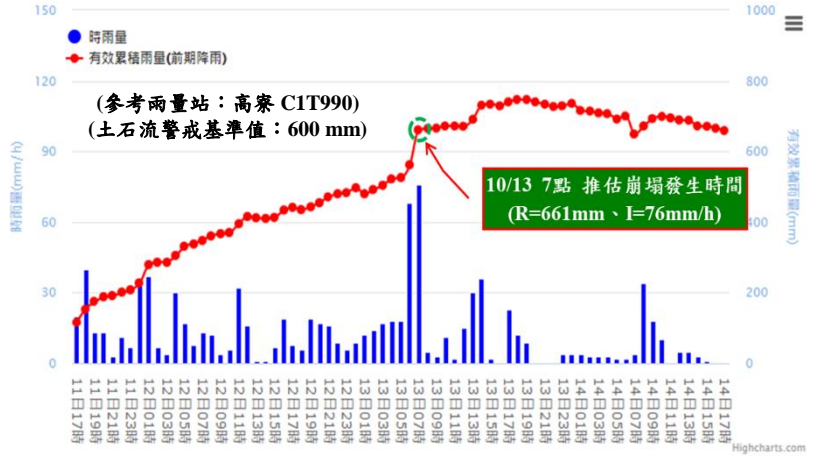
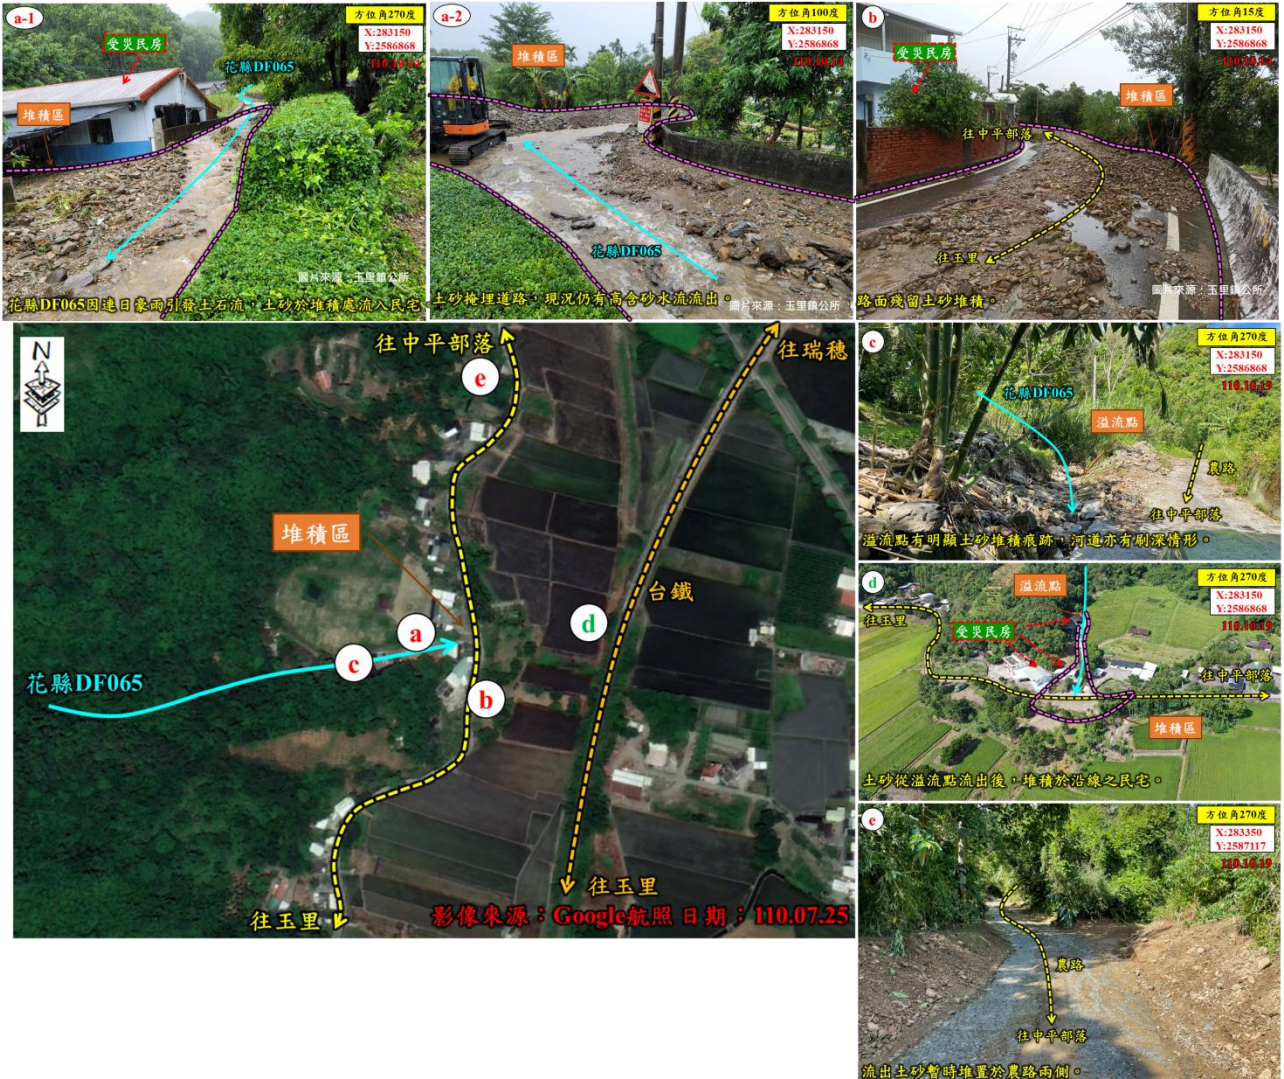
- ❖ 災害發生位置：大禹里 10~18 鄰
- ❖ 災害發生時間：10 月 13 日 07 時 00 分
- ❖ 災害類型：土石流
- ❖ 累積雨量：661mm

- ❖ 災情描述：本災例發生於花縣 DF065，因為連日豪雨引發土石流，並掩埋道路及流入 3 戶民宅，且河道因土砂淤積，導致逕流水漫延至道路
- ❖ 災害規模：堆積範圍長約 50 公尺，寬約 60 公尺，面積約 150 平方公尺，平均堆積深度約 1 公尺，堆積量體約 150 立方公尺。
- ❖ 災損統計：3 戶民宅受損、道路掩埋約 200 公尺。
