95年0609豪雨

南投縣—仁愛鄉翠華村

950609 豪雨-南投仁愛-002

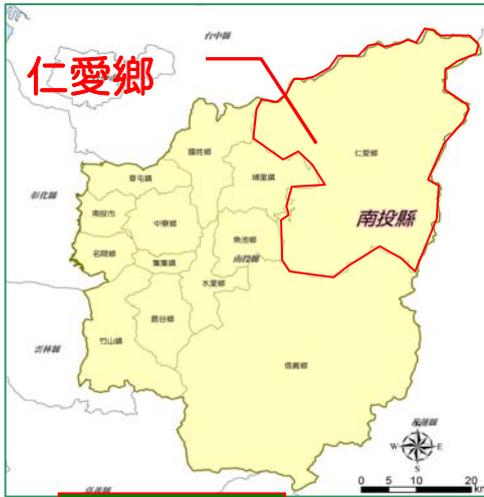
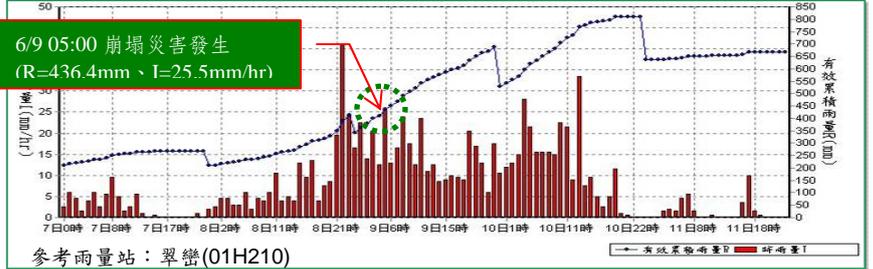
- ❖ 災區位置：仁愛鄉翠華村
- ❖ 災害發生時間：6月9日5時
- ❖ 災害類型：崩塌災害(山崩)
- ❖ 有效累積雨量：436.46mm

- ✓ 力行產業道路翠巒支線遭受崩塌沖毀。
- ✓ 民宅計有5棟沖毀。
- ✓ 茶園林地約15公頃土地流失。
- ✓ 電力設施電桿數十支沖毀。
