0604 豪雨

南投縣一仁愛鄉大同村

- ❖ 災區位置：仁愛鄉大同村 (台14線79.25K處)
- ❖ 災害發生時間：6月9日4時
- ❖ 災害類型：崩塌災害
- ❖ 有效累積雨量：371.7mm

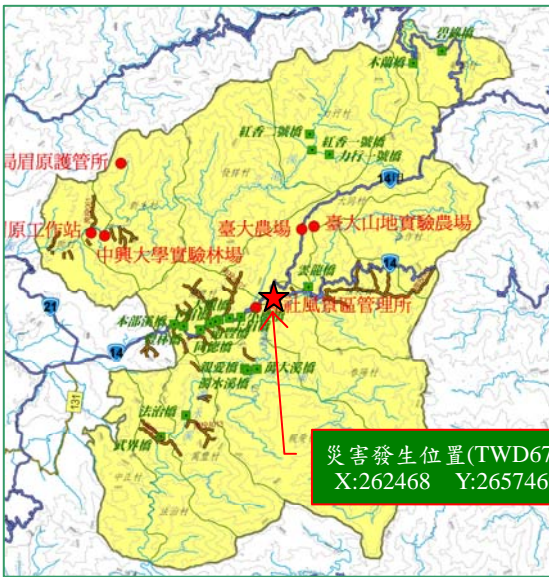
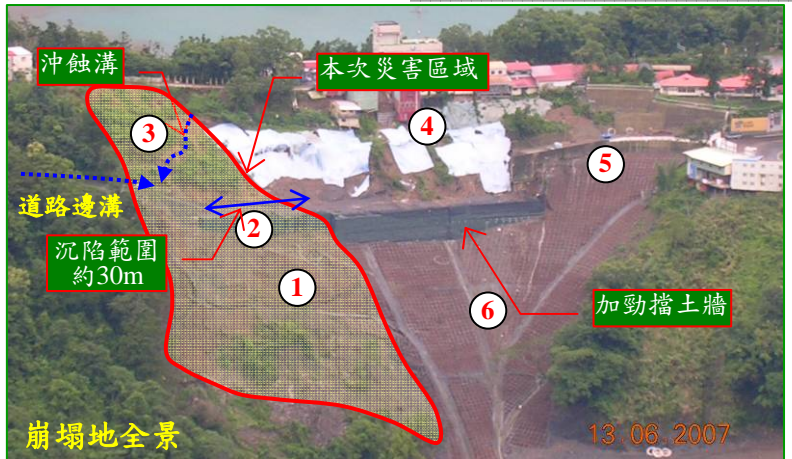
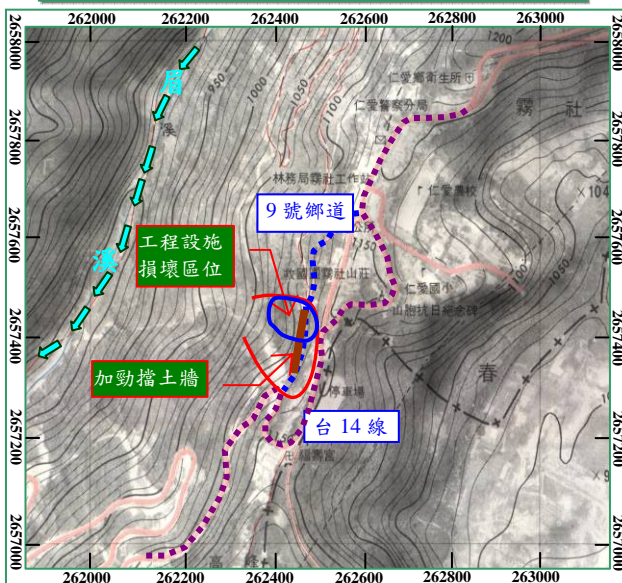
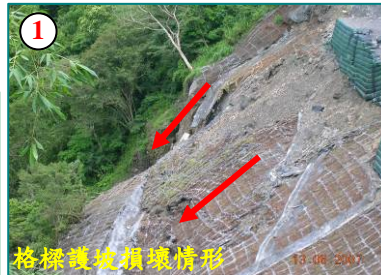
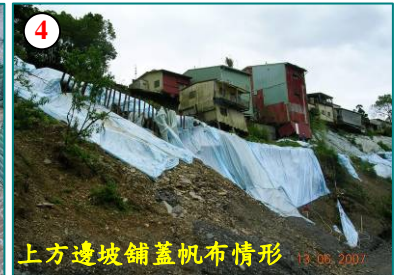
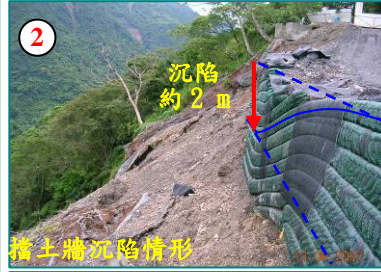
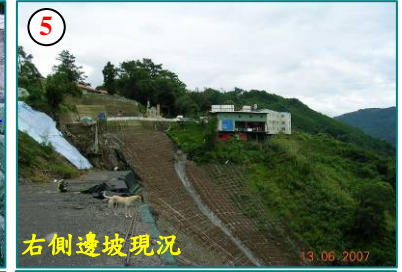
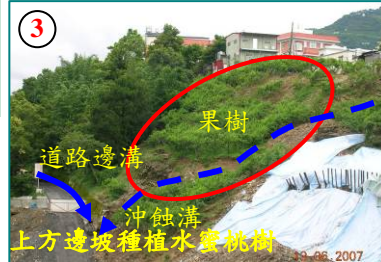
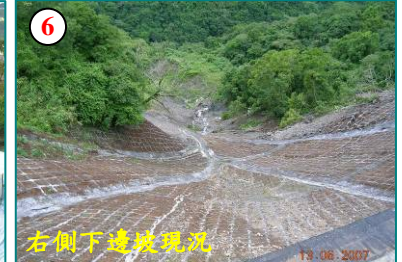
- ❖ 災損描述與統計：
 - ✓ 九號鄉道中斷。
 - ✓ 水蜜桃果樹坡面遭沖刷。
 - ✓ 無人傷亡及房舍受損。
 - ✓ 加勁擋土牆沉陷，長約30m。
 - ✓ 格樑護坡損毀，約0.5ha。
