0604 豪雨

南投縣—仁愛鄉互助村

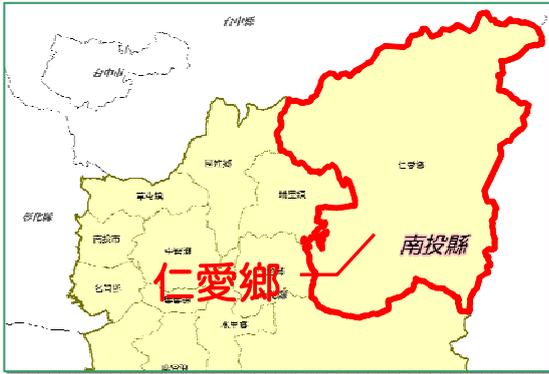
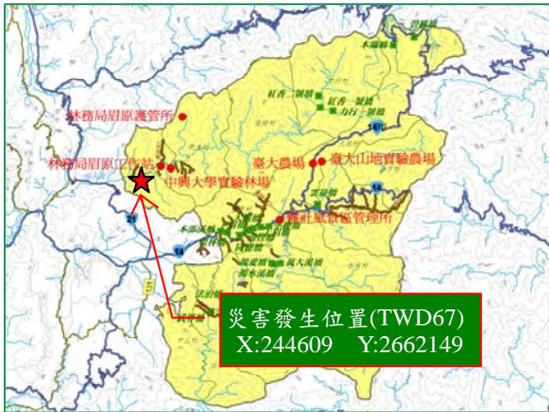
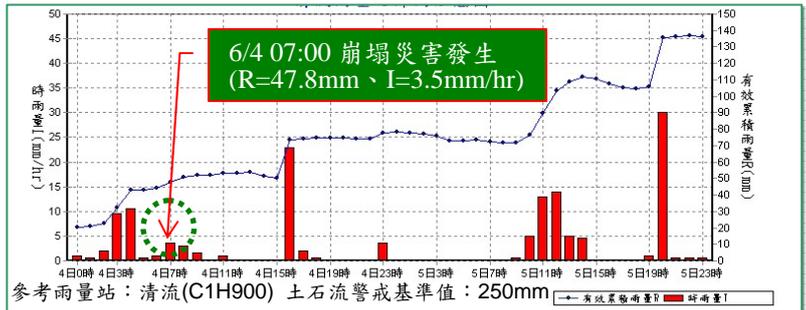
- ❖ 災區位置：仁愛鄉互助村 (投80線2k處)
- ❖ 災害發生時間：6月4日7時
- ❖ 災害類型：崩塌災害
- ❖ 有效累積雨量：47.8mm

- ❖ 災損描述與統計：
 - ✓ 投80線道路遭掩埋中斷。
 - ✓ 河道護岸損毀，長約50公尺。
 - ✓ 道路損毀，長約60公尺。
