# 柯羅莎颱風

# 台北縣一五股鄉觀音村

- ❖ 災區位置：五股鄉觀音村
- ❖ 災害發生時間：10月7日01時
- ❖ 災害類型：崩塌災害
- ❖ 有效累積雨量：222.1 mm

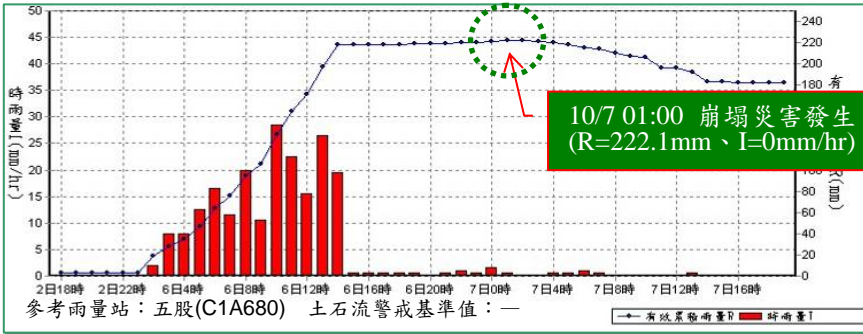
- ❖ 災損描述與統計：
  - ✓ 中直路 15 之 3 號靜修堂前下邊坡發生崩塌，崩塌範圍寬約 36 公尺，長約 50 公尺，初估約 3,500 立方公尺之土石滑落至下方中直路 15 號聯絡道，造成路面毀損掩埋約 150 公尺，滑落之土石並流入下方東西向快速道路工地及民宅等兩戶庭院道路。
