97年其他

南投縣—信義鄉雙龍村

97年其他-南投信義-001

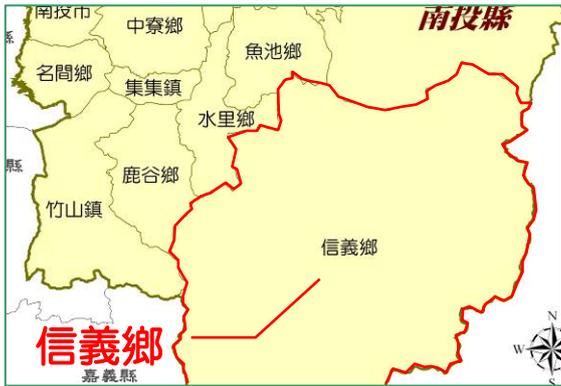
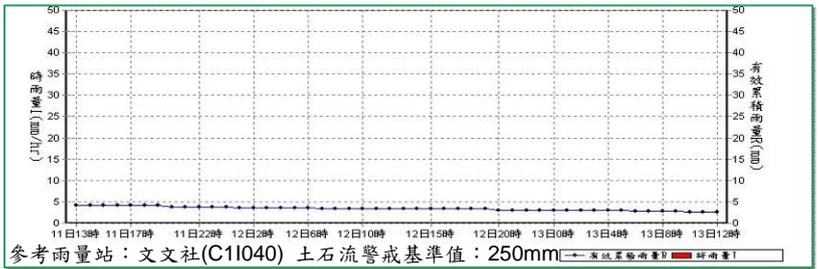
- ❖ 災區位置：信義鄉雙龍村 (約位於台16線40k處)
- ❖ 災害發生時間：3月12日下午
- ❖ 災害類型：崩塌災害
- ❖ 有效累積雨量：3.4mm

- ✓ 台16線40k濁水溪左岸邊坡發生崩塌，土石阻塞河道形成小型堰塞湖，所幸溪水僅些微抬昇且仍可溢流，無立即危害之虞。
