# 97年卡玫基颱風

# 南投縣—仁愛鄉翠華村

**97年卡玫基颱風-南投仁愛-002**

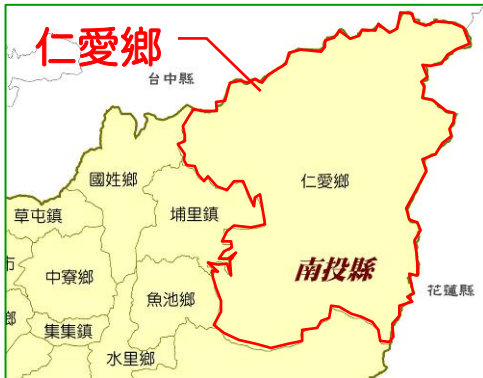
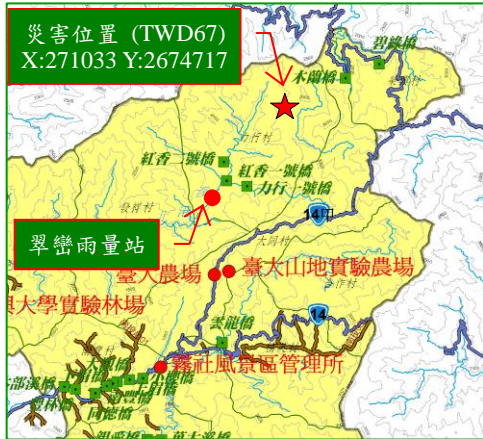
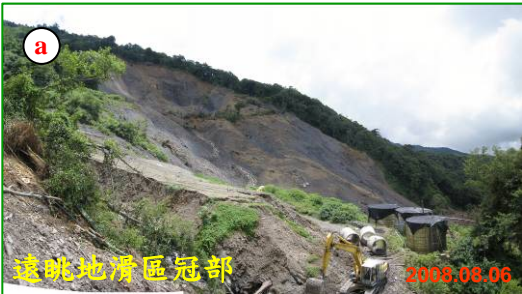
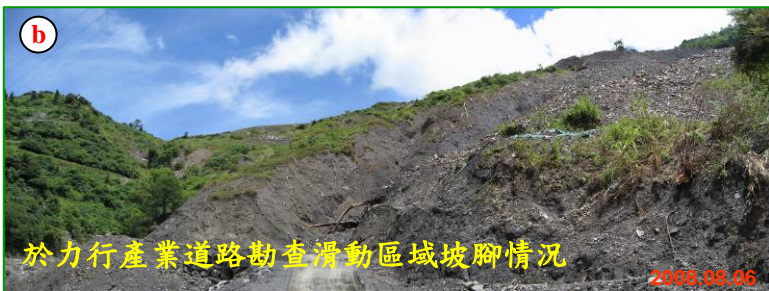
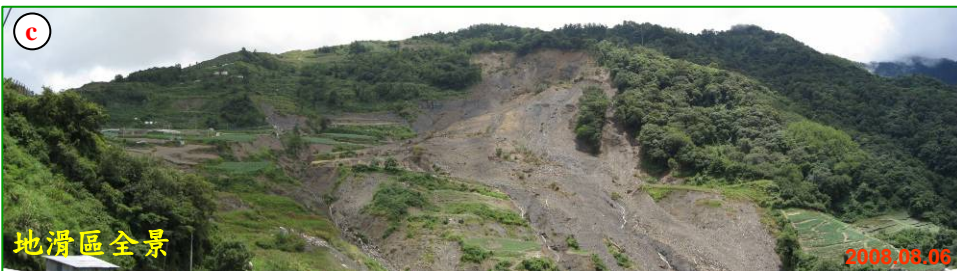
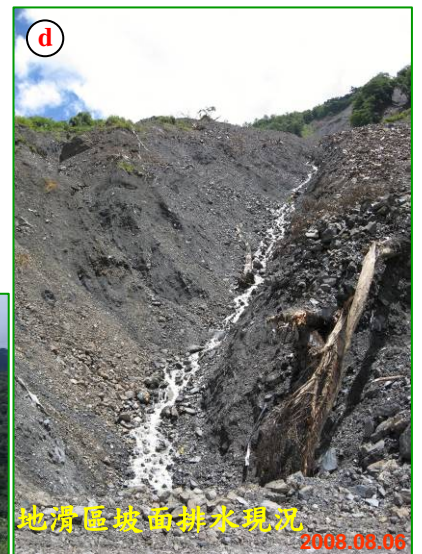
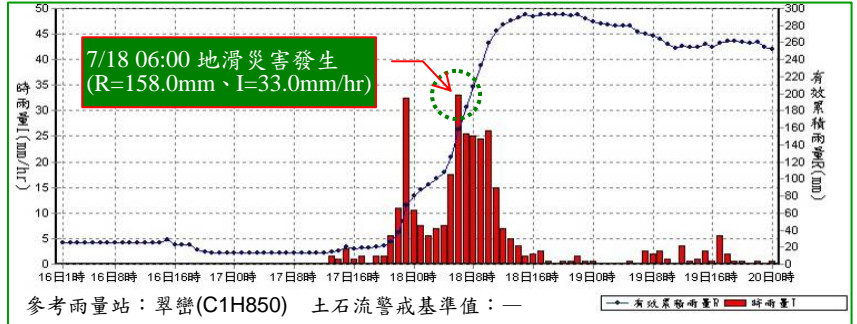
- ❖ 災區位置：仁愛鄉翠華村 (力行產業道路里程約 39 公里處)
- ❖ 災害發生時間：7 月 18 日 6 時
- ❖ 災害類型：地滑災害
- ❖ 有效累積雨量：158.0mm

- ✓ 白蒜田與高麗菜田崩毀約 40 公頃。
- ✓ 力行產業道路中斷約 140 公尺。
- ✓ 民房損壞 2 棟。

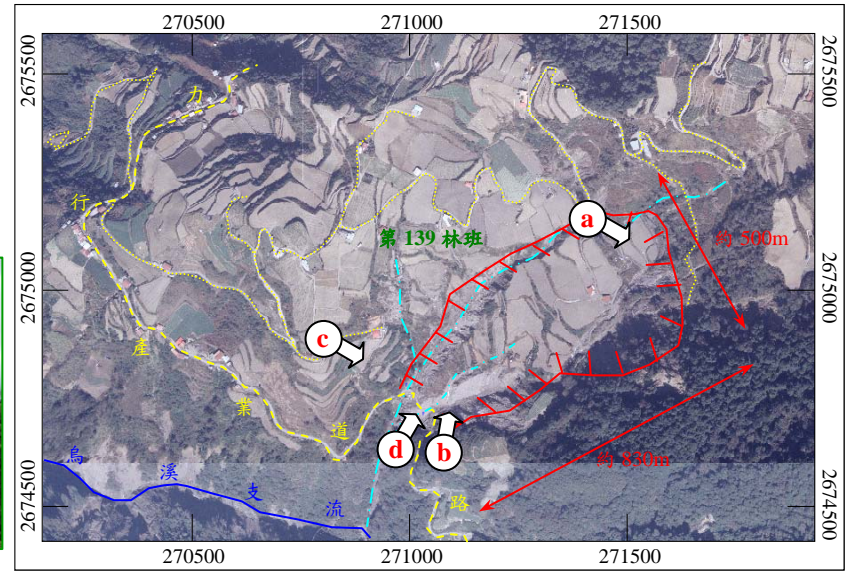
註 1：坐標採 TWD67 系統  
 註 2：降雨組體圖資料來源—水土保持局土石流防災資訊網
