97年卡玫基颱風

台南縣—楠西鄉照興村

97年卡玫基颱風-台南楠西-001

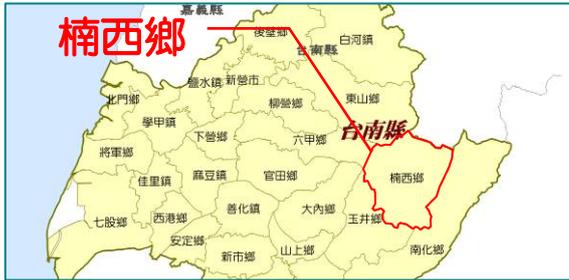
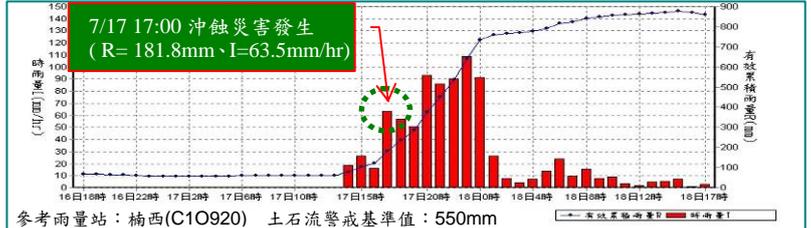
- ❖ 災害位置：楠西鄉照興村
- ❖ 災害發生時間：7月17日17時
- ❖ 災害類型：沖蝕災害
- ❖ 有效累積雨量：181.8mm

- ✓ 土石淤埋芒果園約1000平方公尺。
- ✓ 機車遭大水沖走一部。
- ✓ 人命損失：0人
- ✓ 房舍受損：0棟
- ✓ 道路毀損：0公尺
