97年卡玫基颱風

高雄縣—六龜鄉寶來村

97年卡玫基颱風-高雄六龜-004

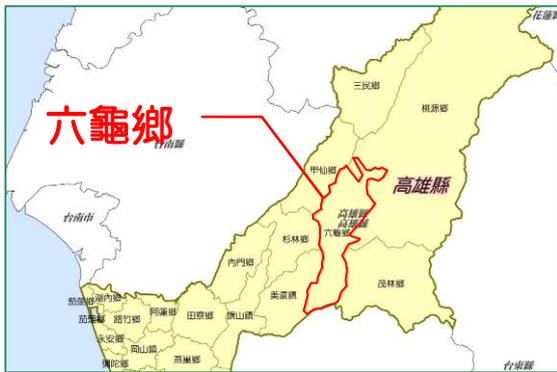
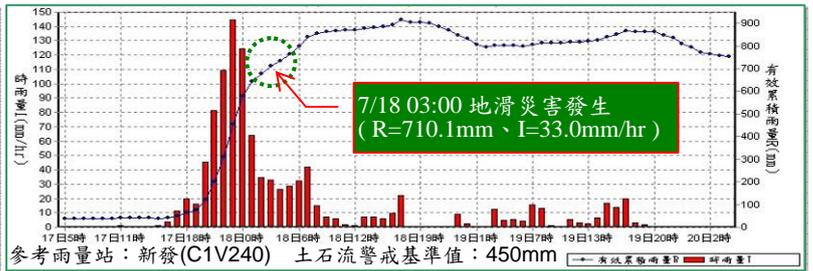
- ❖ 災區位置：六龜鄉寶來村(五龍宮)
- ❖ 災害發生時間：7月18日03時
- ❖ 災害類型：地滑災害(高雄A028)
- ❖ 有效累積雨量：710.1mm

- ✓ 五龍宮後方邊坡滑動造成土石掩埋廟宇，另造成潛勢溪流高雄A028堵塞而洪水溢流夾帶泥石漫淹鄰地。
- ✓ 崩塌地面積約0.8公頃，堆積區土石方約15,000立方公尺。
- ✓ 人命損失：0人。
- ✓ 房舍受損：3棟。
- ✓ 道路毀損：產業道路約80公尺。
