# 97年卡玫基颱風

# 高雄縣—甲仙鄉大田村

## 97年卡玫基颱風-高雄甲仙-002

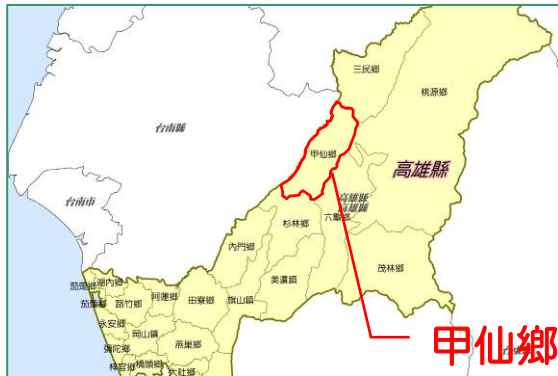
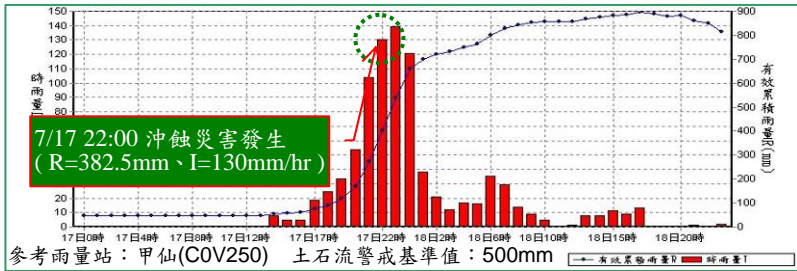
- ❖ 災區位置：高129線約1.1k處(仙橋)
- ❖ 災害發生時間：7月17日22時
- ❖ 災害類型：沖蝕災害(高雄A023)
- ❖ 有效累積雨量：382.5mm

- ✓ 甲仙鄉大田村仙林巷於7月17日晚間，因卡玫基颱風帶來之超大豪雨導致高雄A023野溪山洪爆發，夾帶大量土石冲刷而下，導致交通中斷，並波及仙橋旁民宅。
- ✓ 房屋受損：1棟。
- ✓ 道路受損：40公尺。

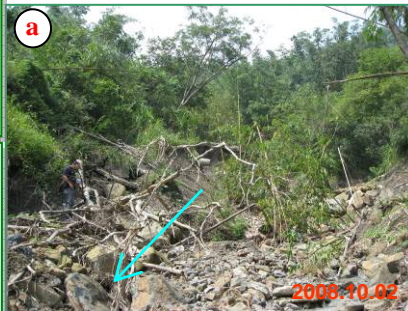
高雄A023右側支流中游河道現況
