97年薔蜜颱風

台北市—文山區指南里

97年薔蜜颱風-台北文山-001

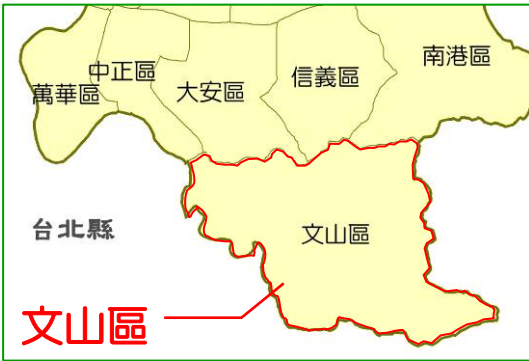
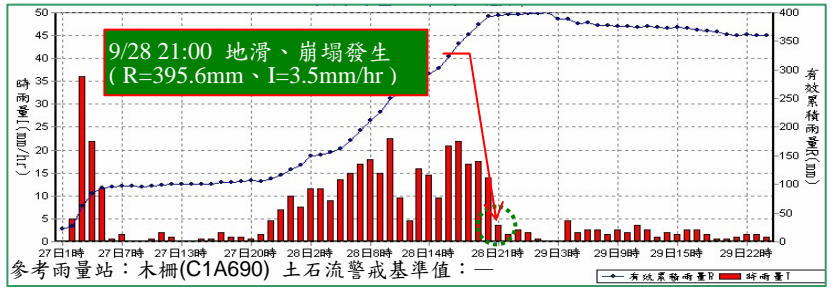
- ❖ 災區位置：台北市文山區指南里 (政大御花園後方及新光二路74巷11號)
- ❖ 災害發生時間：9月28日21時
- ❖ 災害類型：地滑災害、崩塌災害
- ❖ 有效累積雨量：395.6 mm

- ✓ 金頭山邊坡土石滑動崩落，所產生之泥流衝入萬壽路75巷之『政大御花園』，將後方籃球場及庭園綠地掩埋及流入部分民宅之廚房。
- ✓ 金頭山邊坡崩落，土石堆積於萬壽路上約20m，造成新光路二段74巷11號附近道路中斷，以及損壞居民自設道路約50m與雞舍1座。
- ✓ 泥流淹沒面積約600平方公尺
- ✓ 人命損失：0人。
- ✓ 房舍受損：雞舍1座。
- ✓ 道路毀損：約70公尺。
