97年辛樂克颱風

南投縣—仁愛鄉南豐村

97年辛樂克颱風-南投仁愛-003

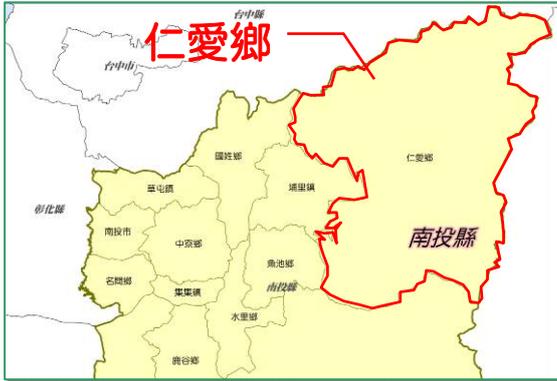
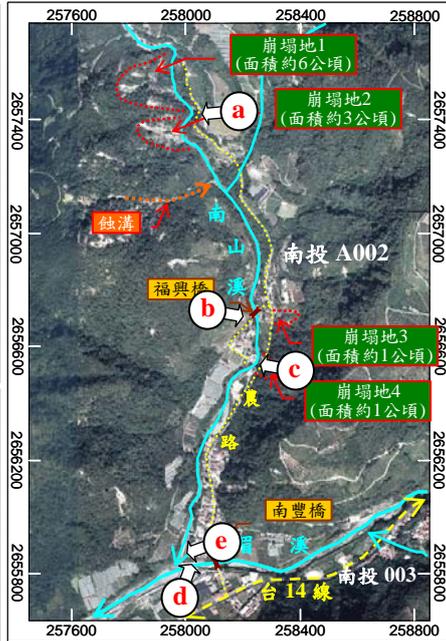
- ❖ 災區位置：仁愛鄉南豐村(南豐橋)
- ❖ 災害發生時間：9月15日7時
- ❖ 災害類型：洪水災害(南投 A002)
- ❖ 有效累積雨量：862.2mm

- ✓ 土石流潛勢溪流南投 A002 南山溪於辛樂克颱風期間爆發洪水災害，上游大量泥沙土石沖刷而下，堆積於中下游導致溪床抬昇並阻塞橋孔，溪流沿線兩岸多處民宅農舍亦遭洪水侵入或毀損，所幸未造成任何人員傷亡。
- ✓ 房屋受損：約 13 棟。
- ✓ 道路毀損：約 300 公尺。
