# 97年辛樂克颱風

# 南投縣—仁愛鄉南豐村

**97年辛樂克颱風-南投仁愛-004**

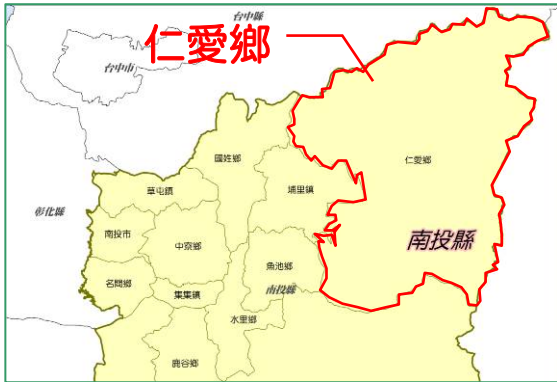
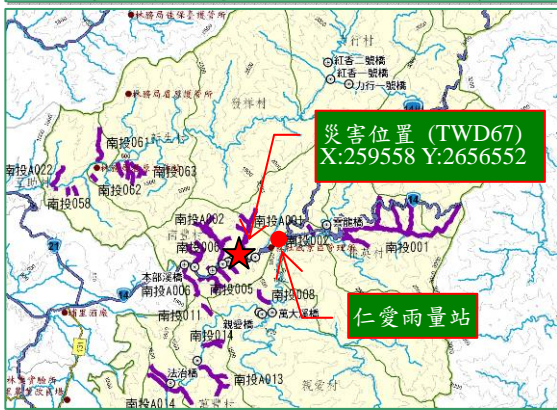
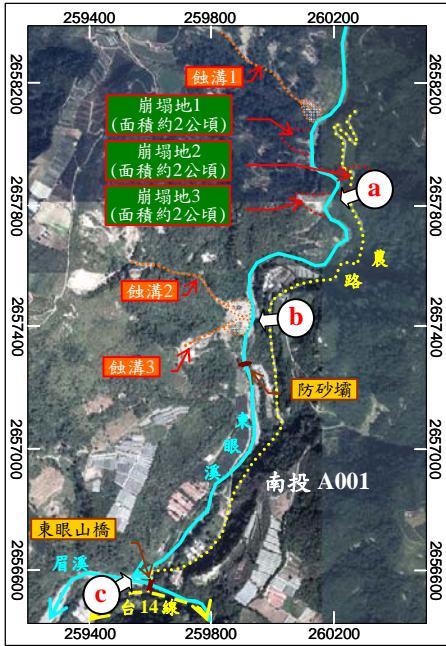
- ❖ 災區位置：仁愛鄉南豐村 (台14線 73k+100 處東眼山橋)
- ❖ 災害發生時間：9月15日 12時
- ❖ 災害類型：洪水災害(南投 A001)
- ❖ 有效累積雨量：849.8mm

- ✓ 土石流潛勢溪流南投 A001 東眼溪於辛樂克颱風期間爆發洪水災害，上游大量泥砂土石沖刷而下，堆積於中下游導致溪床抬昇並阻塞橋孔，溪流沿線兩岸多處農舍亦遭洪水毀損，所幸未造成人員傷亡。
- ✓ 房屋受損：約 3 棟。
- ✓ 道路毀損：約 200 公尺。
