# 97年辛樂克颱風

# 苗栗縣—頭屋鄉鳴鳳村

**97年辛樂克颱風-苗栗頭屋-001**

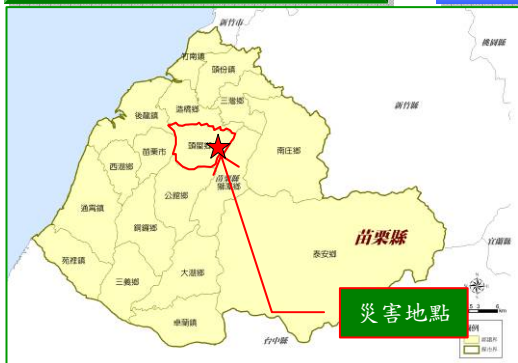
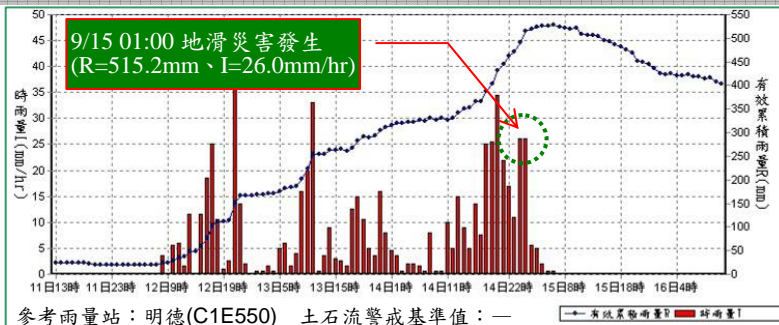
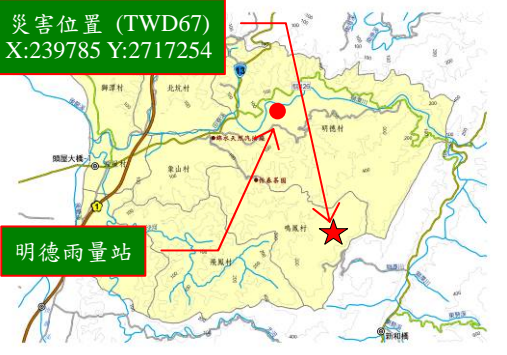
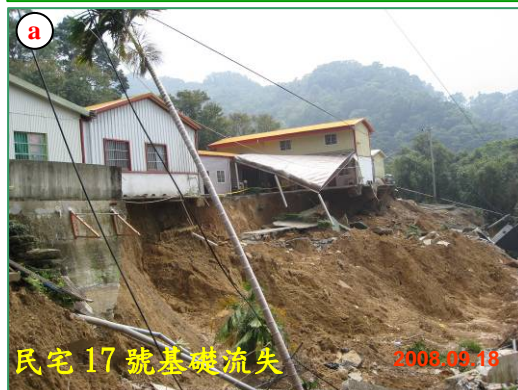
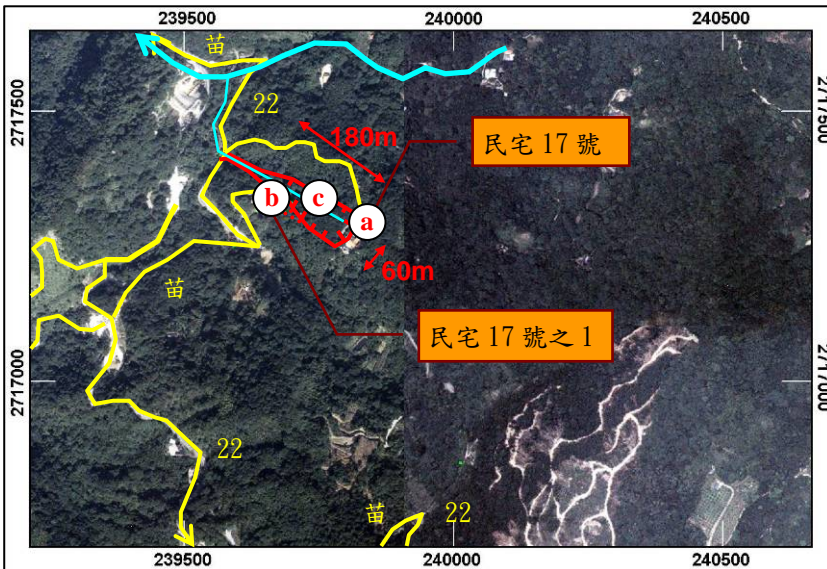
- ❖ 災區位置：頭屋鄉鳴鳳村  
(鄉道苗22夢幻桐花步道入口意象旁農路南側邊坡)
- ❖ 災害發生時間：9月15日1時
- ❖ 災害類型：地滑災害
- ❖ 有效累積雨量：158.0mm

- ✓ 土石淤埋道路旁集水井、4鄰17號之1民宅2棟以及苗22下方排水路。
- ✓ 4鄰17號民宅及其下方農路基礎流失。

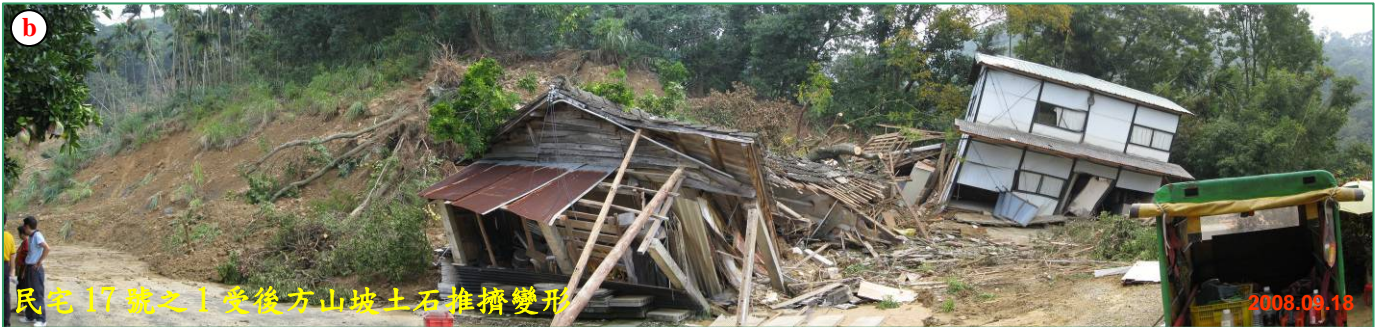
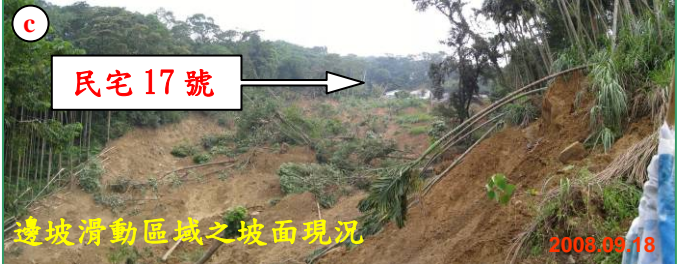
註1：坐標採 TWD67 系統  
註2：降雨組體圖資料來源—水土保持局土石流防災資訊網
