# 97年鳳凰颱風

# 花蓮縣—光復鄉大興村

**97年鳳凰颱風-花蓮光復-001**

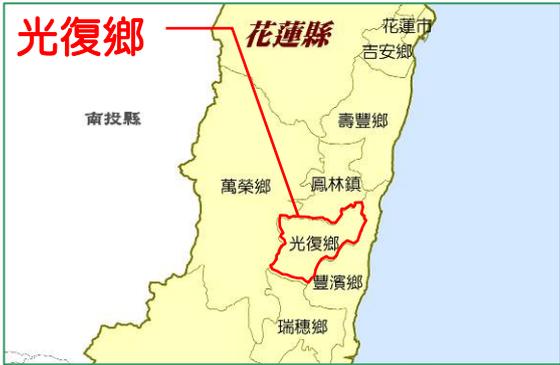
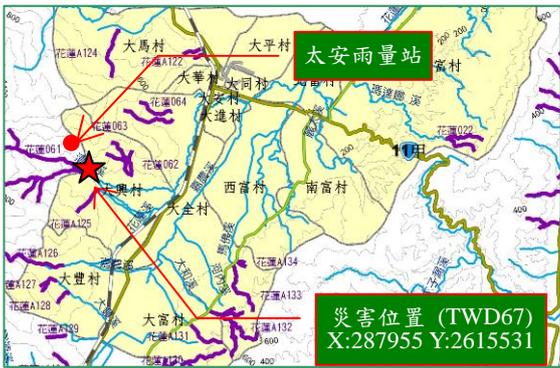
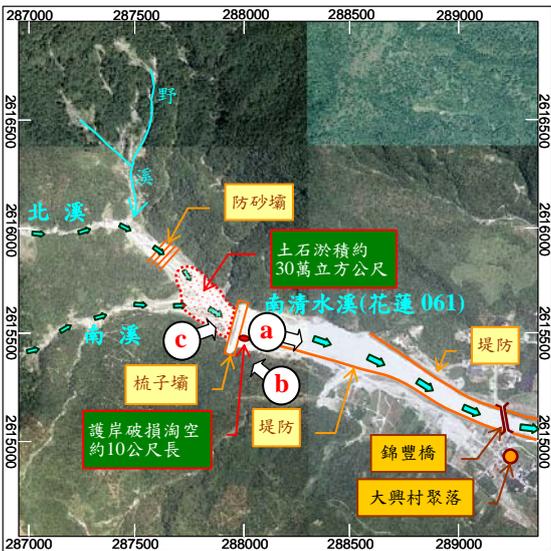
- ❖ 災區位置：光復鄉大興村南清水溪 (錦豐橋上游側1,300公尺處之梳子壩)
- ❖ 災害發生時間：7月28日10時
- ❖ 災害類型：土石流災害 (花蓮 061)
- ❖ 有效累積雨量：235.6mm

- ✓ 鳳凰颱風豪雨引發之土石流，造成南清水溪梳子壩上游側河道淤積約30萬立方公尺。
- ✓ 梳子壩右岸下游側護岸破損淘空約10公尺長。
