98年芭瑪颱風重大土石災例最速報

宜蘭縣一大同鄉寒溪村

98年芭瑪颱風-宜蘭大同-001

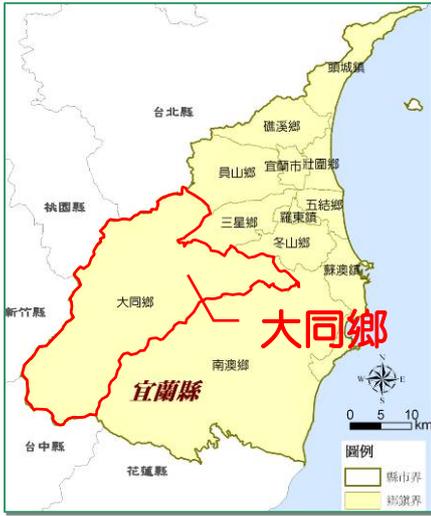
- ❖ 災區位置：大同鄉寒溪村(寒溪大橋)
(約位於宜33線道路4.2K處)
- ❖ 災害發生時間：10月6日01時
- ❖ 災害類型：崩塌、洪水
- ❖ 有效累積雨量：1,315.9mm

- ✓ 10月5日晚間寒溪大橋上游約600公尺處之右岸邊坡發生崩塌，崩塌土石阻塞原有河道，導致野溪洪水改道沖毀原有左岸堤防，並沿原有堤後道路及河灘地向下游氾濫，造成共5棟房舍遭掩埋、沖毀。
- ✓ 至10月6日凌晨約1時，野溪堤後之氾濫洪水將寒溪大橋左岸上游堤防衝破約40公尺寬缺口，同時將寒溪大橋之左岸橋台路基沖刷淘空形成10公尺寬缺口，造成寒溪村對外聯絡道路(宜33線)中斷，並導致一輛中華電信公司之工程維修車輛墜落橋下意外，幸未造成人員傷亡。
- ✓ 房屋受損：約5棟。
- ✓ 道路毀損：約450公尺。
- ✓ 堤防毀損：約600公尺。

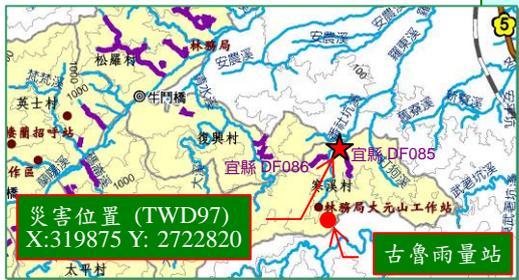
註1：坐標採 TWD97 系統
註2：降雨組圖資料來源—水土保持局土石流防災資訊網
