# 98年莫拉克颱風重大土石災例最速報

## 南投縣—仁愛鄉南豐村

### 98年莫拉克颱風-南投仁愛-002

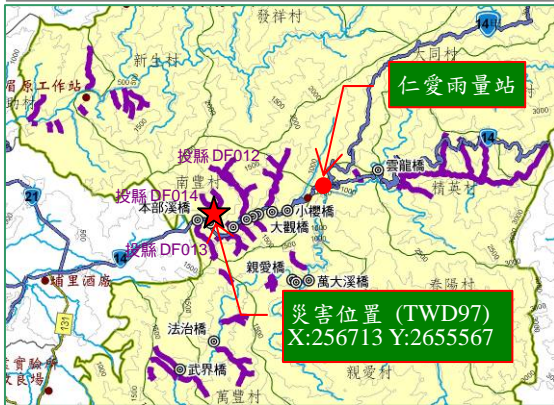
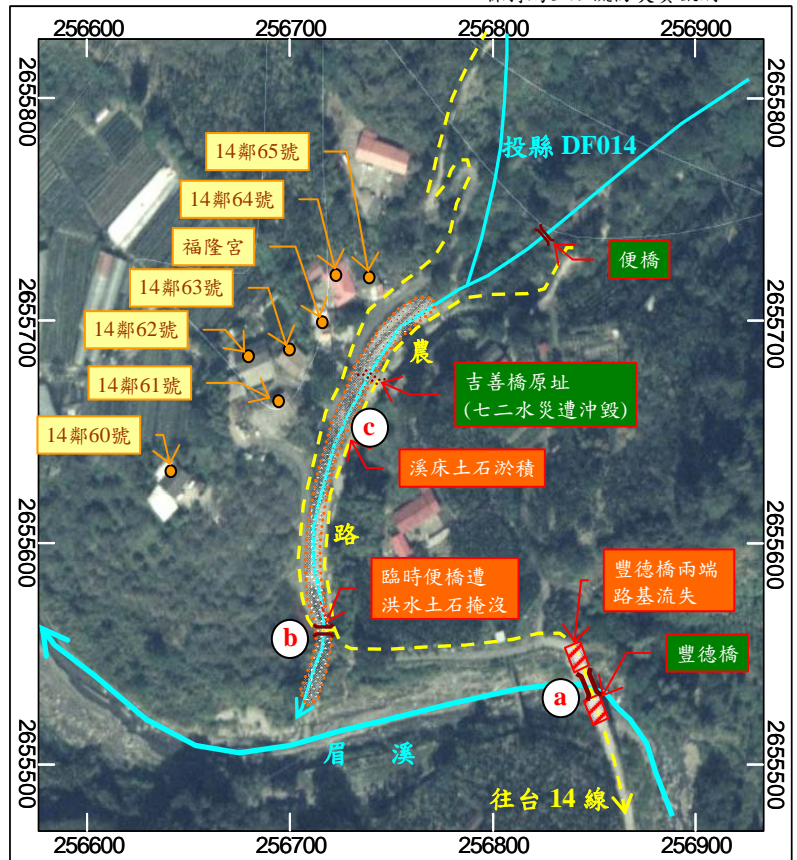
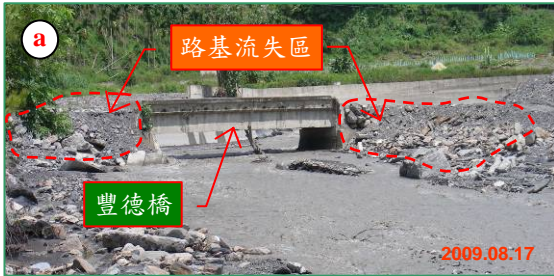
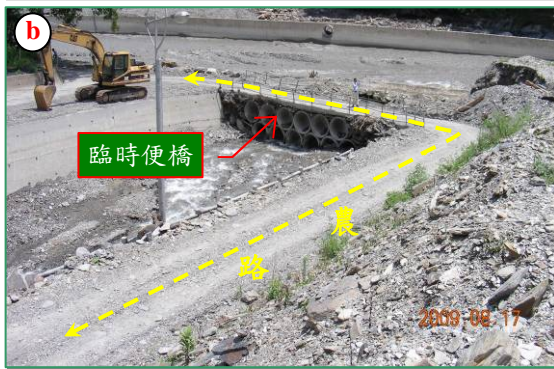
- ✓ 土石流潛勢溪流(投縣 DF014)食菜坑溪於莫拉克颱風期間溪水暴漲，夾雜泥沙土石之洪水淹沒楓林路 60-65 號區段便道，豐德橋兩岸路基流失，計有 6 戶 14 人受困，幸無人傷亡。
- ✓ 道路毀損：約 30 公尺。
