98 年莫拉克颱風重大土石災例速報

98 年莫拉克颱風-南投信義-001

現勘日期：98 年 08 月 18 日

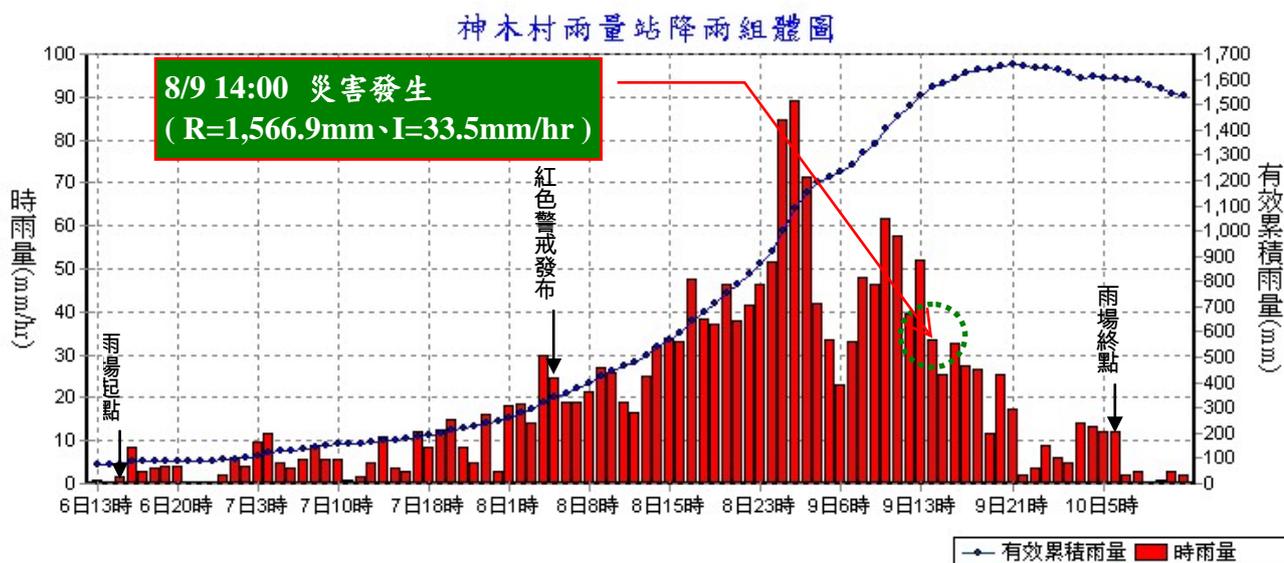
四、降雨組體圖

參考雨量站：南投縣信義鄉神木村雨量站(測站編號：C0H9A0)

土石流警戒基準值：250mm
