98 年莫拉克颱風重大土石災例速報

98 年莫拉克颱風-南投信義-003

現勘日期：99 年 05 月 26 日

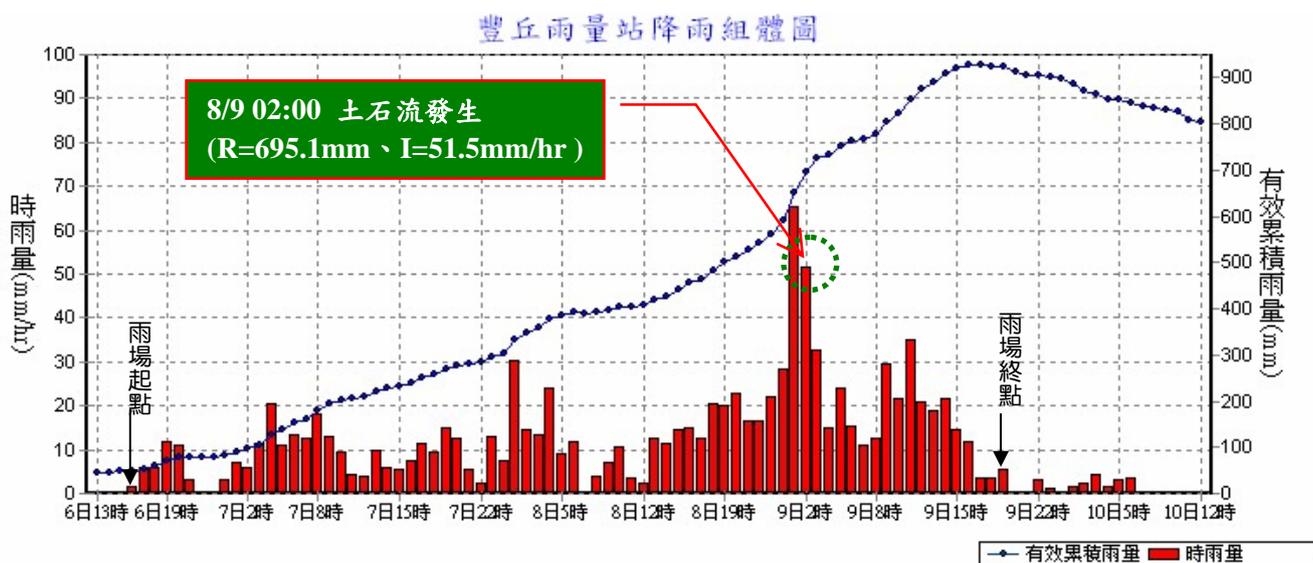
四、降雨組體圖

參考雨量站：南投縣信義鄉豐丘雨量站(測站編號：C1I290)

土石流警戒基準值：250mm

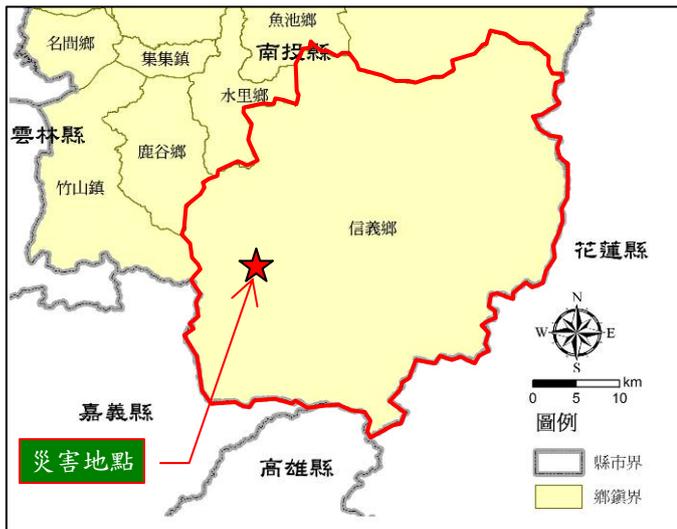
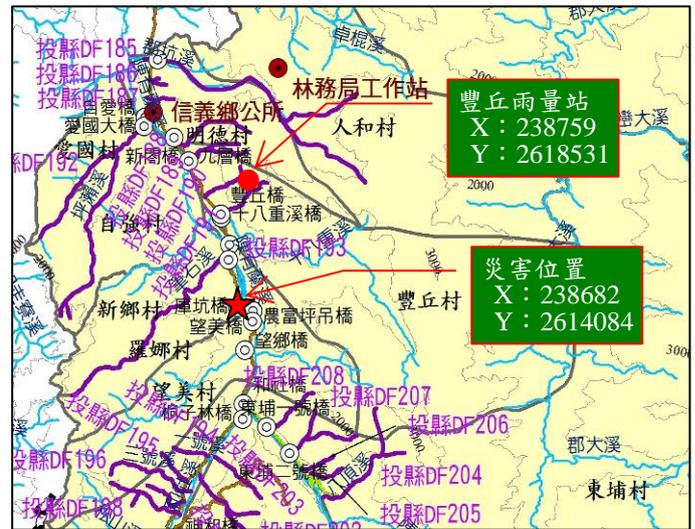
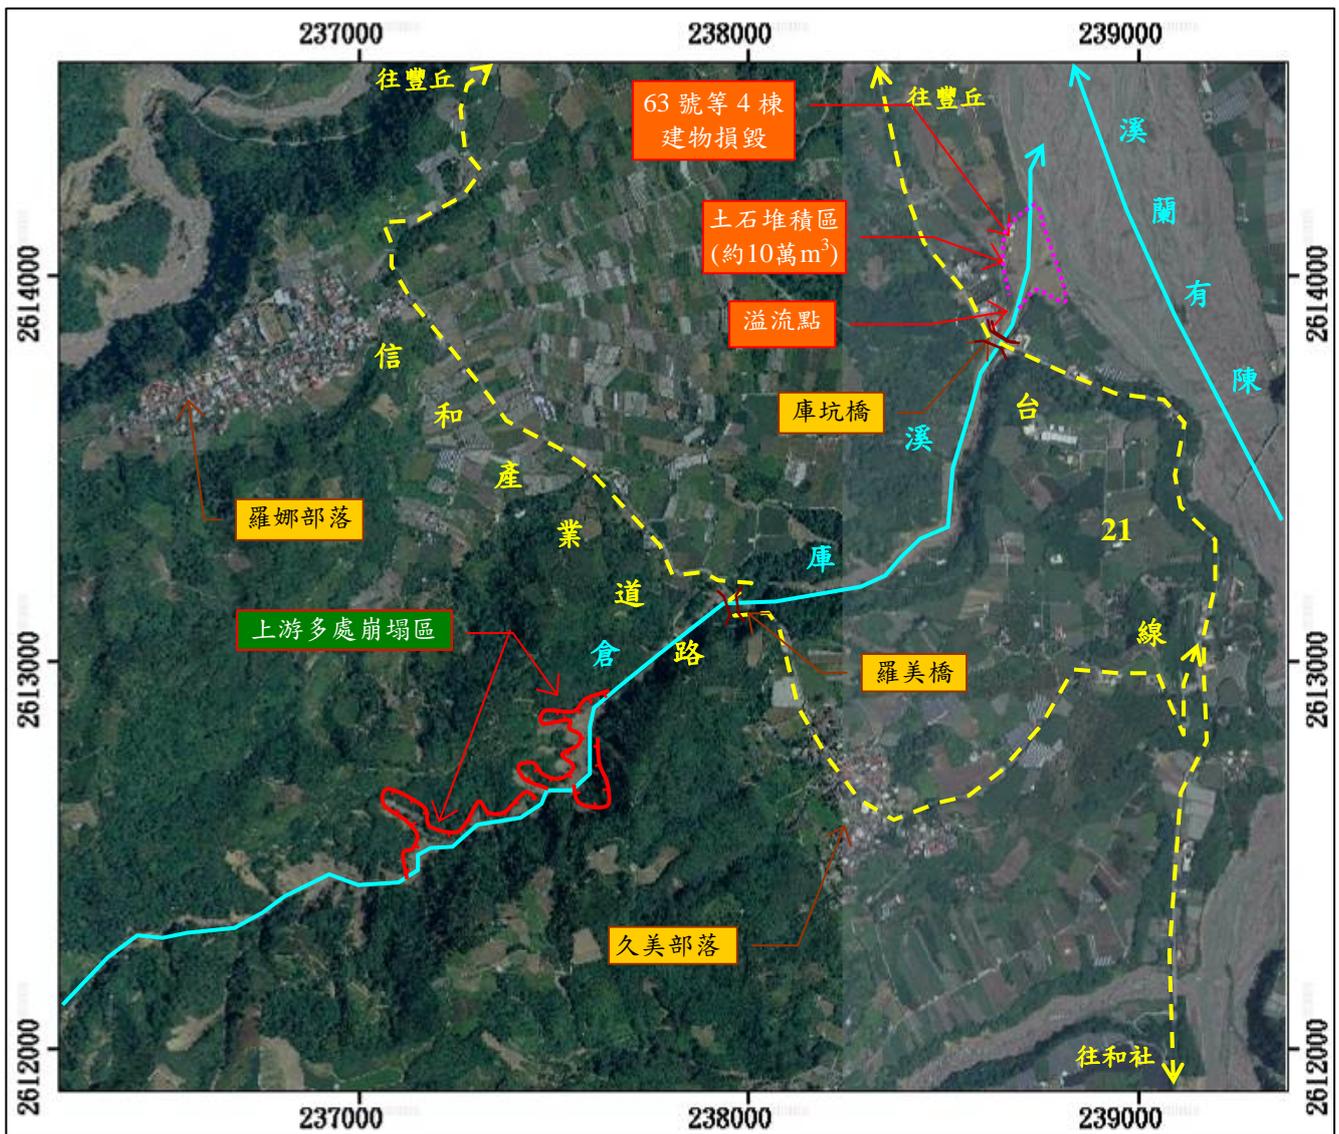
五、災區地理位置圖

註 1：坐標採 TWD97。

註 2：正射影像圖拍攝日期為 2009 年 8 月。

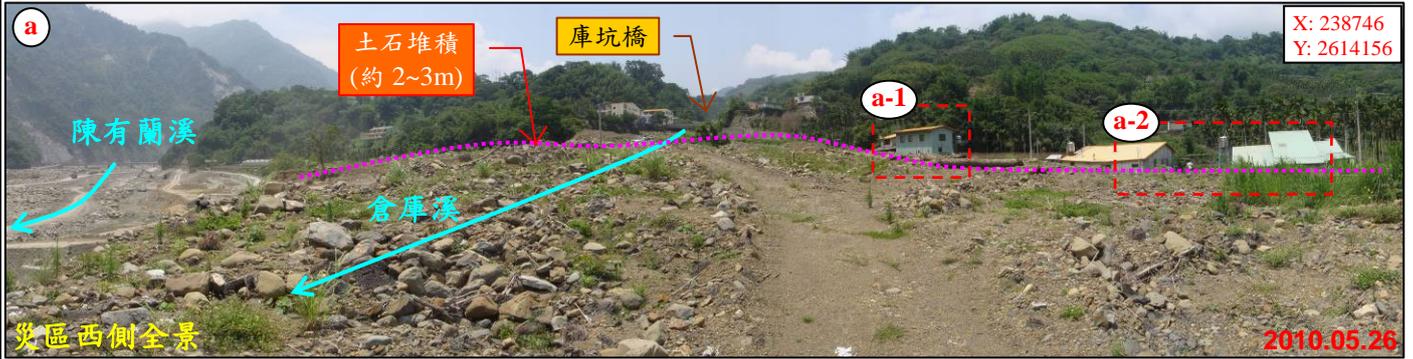
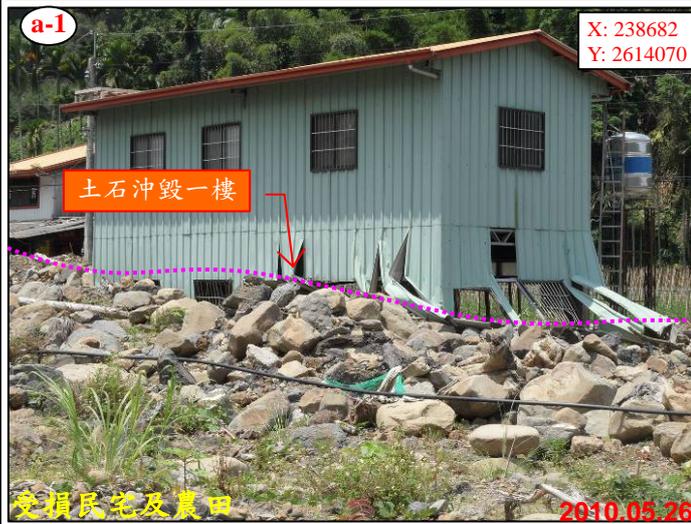
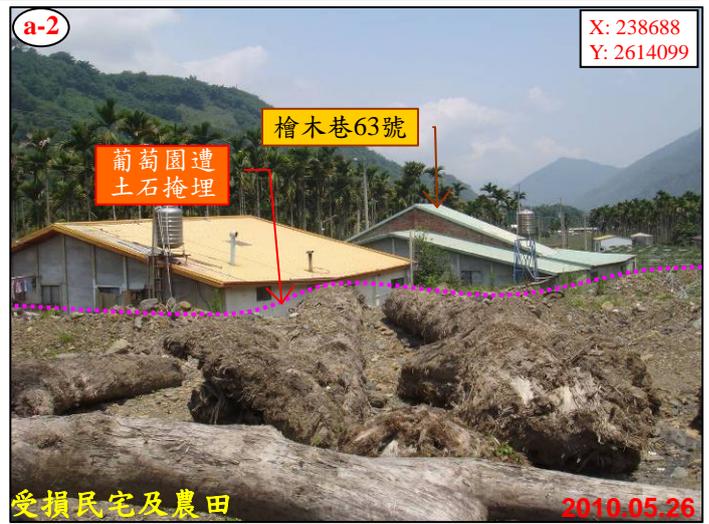
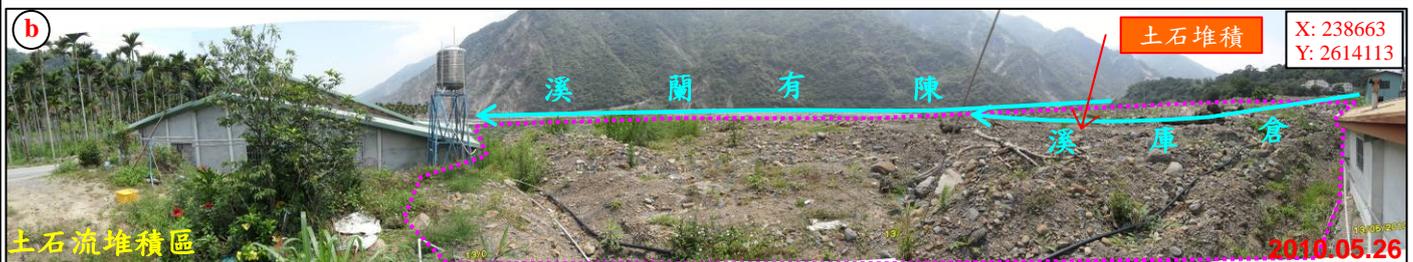
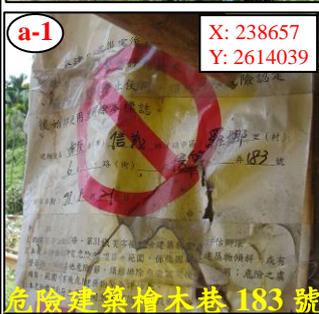
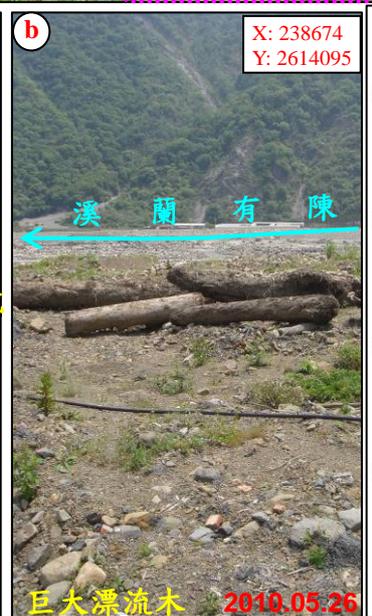
六、現況相片(1/3)

災害發生時間		98 年 8 月 9 日 2 時 00 分		資訊來源	受災住戶					
災害類型		土石流								
災損類型與災情描述		信義鄉望美村於 8 月 9 日 02 時，因莫拉克颱風帶來之超大豪雨導致倉庫溪山洪爆發，洪水沖刷導致羅美橋上游河岸發生崩塌，大量崩積土石混合洶湧的溪水形成土石流沖刷而下，土石在庫坑橋下游與陳有蘭溪匯流的沖積扇堆積，造成 3 戶民宅與 1 戶農舍被土石掩埋，檜木巷約 500 公尺的道路中斷，約 4 公頃的葡萄園及檳榔園損毀，所幸人員及時撤離，無人傷亡。								
災損統計	民宅建物	檜木巷 63 號等 3 棟建物及 1 戶農舍被土石掩埋。								
	公共設施	檜木巷道路約 500 公尺。								
	農林用地	溪流兩側之葡萄園約 4 公頃被土石掩埋。								
	人命/房舍/道路毀損統計	死亡	共 0 人	失蹤	共 0 人	受傷	共 0 人	房屋受損	共 4 棟	道路損毀
疏散避難情況		疏散時間：98 年 8 月 7 日 11 時			疏散人數：10 餘人					
		原先規劃之疏散避難處所：—			本次疏散避難至何處：—					
既有工程設施損壞情形		1. 倉庫坑橋下游緊急處理工程、倉庫坑整治三期工程等前期工程所施作之構造物多已被淹埋，與陳有蘭溪主流銜接處的護岸與固床工則被沖毀，僅留片段殘骸。 2. 羅美橋下游護岸受土石撞擊出現約 5 公尺之裂痕。 3. 倉庫坑溪上游系列固床工已淤滿，防砂壩結構體表面因土石撞擊磨損無大礙，惟其護坦基礎已遭淘空。

<p>災害發生原因</p>	<p>倉庫溪的羅美橋往上游約 200 公尺處，因遭受大豪雨侵襲形成數處崩塌地，為土石流主要的料源，崩積河床的土石混合溪水形成土石流。 土石流至陳有蘭溪匯流處，因颱風期間陳有蘭溪溪水暴漲，導致倉庫溪的流速劇減使土石開始堆積，形成一狹長扇形的堆積區，溢流點約莫在庫坑橋下游約 20 尺處。</p>
<p>二次災害可能性</p>	<ol style="list-style-type: none"> 1. 上游崩塌地尚未處理，坡面還有大量表土層及崩積的碎石，而既有的防砂構造物已淤滿失去攔阻的功效，可能因為豪雨而有持續崩塌，造成土石下移的可能性。 2. 大量的土石堆積在沖積扇，堵塞河道影響水路，如果爆發土石流可能會提前在庫坑橋兩岸造成堆積，導致週邊的居民受災。 3. 陳有蘭溪與倉庫溪匯流處的護岸在莫拉克風災受損，爆發豪雨可能造成河岸嚴重淘刷。
<p>目前處置情況</p>	<p>目前水利署已針對陳有蘭溪主流河道護岸進行修繕工程，信義鄉公所針對檜木巷週邊的道路改善工程進行評估中。</p>
<p>建議緊急處置措施</p>	<ol style="list-style-type: none"> 1. 汛期之前儘速清除河道與土石流沖積扇之淤積土石，復原既有河道高程以利排水。 2. 檢視河道沿線之工程構造物是否損壞，並進行適當地修繕工程。 3. 於上游崩塌地裸坡進行打樁邊柵或鋪設植生網毯等整治工程，保護裸坡避免持續崩塌。
