98年莫拉克颱風重大土石災例最速報

南投縣—信義鄉神木村

98年莫拉克颱風-南投信義-006

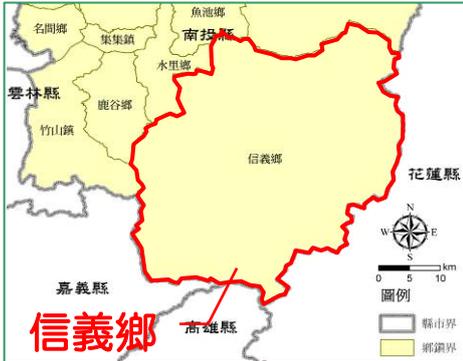
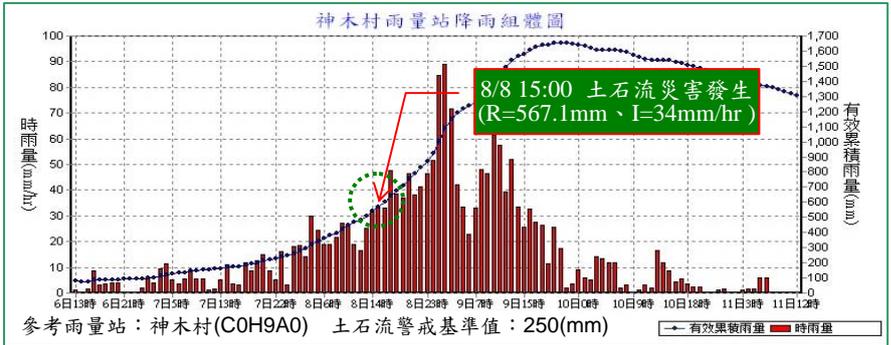
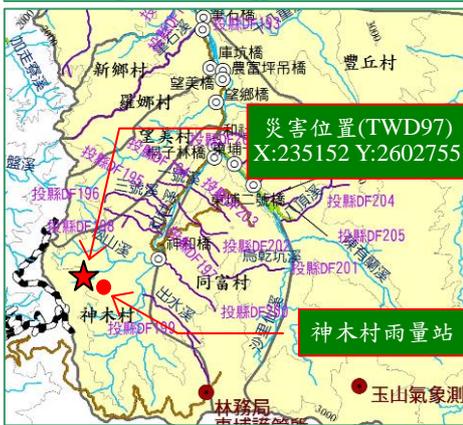
- ❖ 災區位置：神木村 8-10 鄰神木大橋 (神木大橋)
- ❖ 災害發生時間：8月8日 15時00分
- ❖ 災害類型：土石流
- ❖ 有效累積雨量：567.1mm

- ✓ 莫拉克颱風挾帶大量雨勢，導致愛玉子橋因溪水暴漲沖毀，使神木國小鄰近 9 鄰、10 鄰往外之文心聯通道路中斷。
- ✓ 愛玉子溪與那瑪嘎班溪之間 9 鄰民宅兩側基礎均有因冲刷導致淘空現象。
- ✓ 土石淤埋：愛玉子溪上游及沿岸崩塌夾帶砂石淤積於原愛玉子橋處，導致愛玉子溪下游河道大量土石淤積。那瑪嘎班溪河床大量土石堆積於河床，淤埋神木大橋與舊神木橋橋墩柱基礎。
- ✓ 房屋受損：5 戶。
- ✓ 道路毀損：道路：約 300 公尺。
- ✓ 橋梁受損：愛玉子橋完全沖毀，神木橋與神木大橋下方嚴重淤積。
