98 年莫拉克颱風重大土石災例速報

98 年莫拉克颱風-南投信義-008

現勘日期：99 年 05 月 28 日

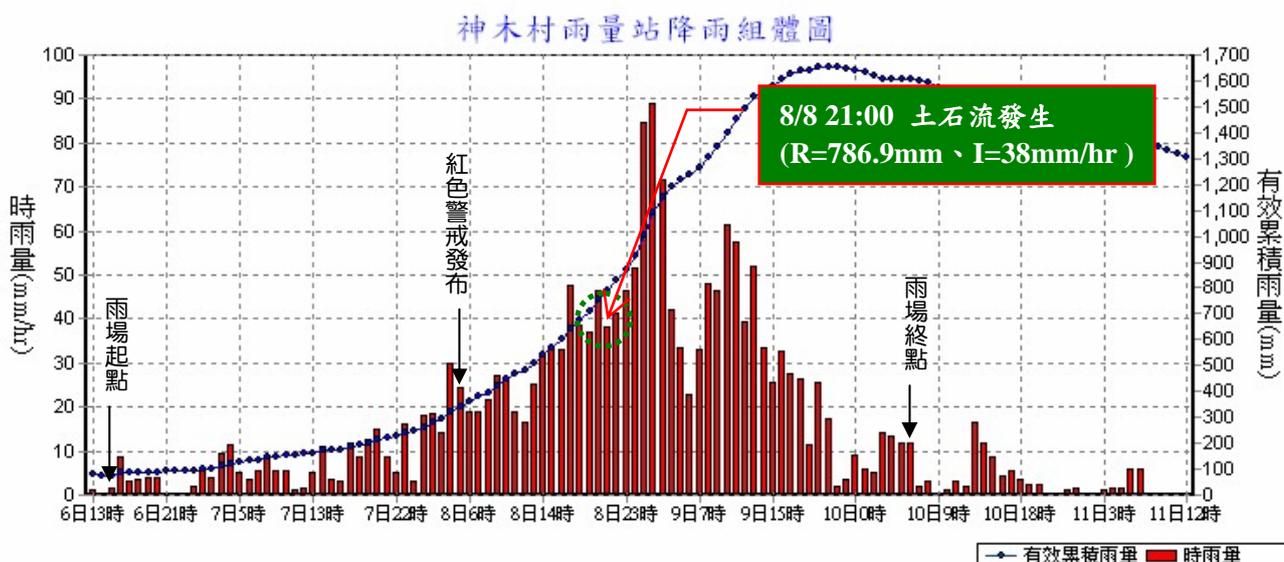
四、降雨組體圖

參考雨量站：南投縣信義鄉神木村雨量站(測站編號：C0H9A0)

土石流警戒基準值：250mm
