# 98 年莫拉克颱風重大土石災例速報

98 年莫拉克颱風-台東大武-002

現勘日期：98 年 08 月 27 日

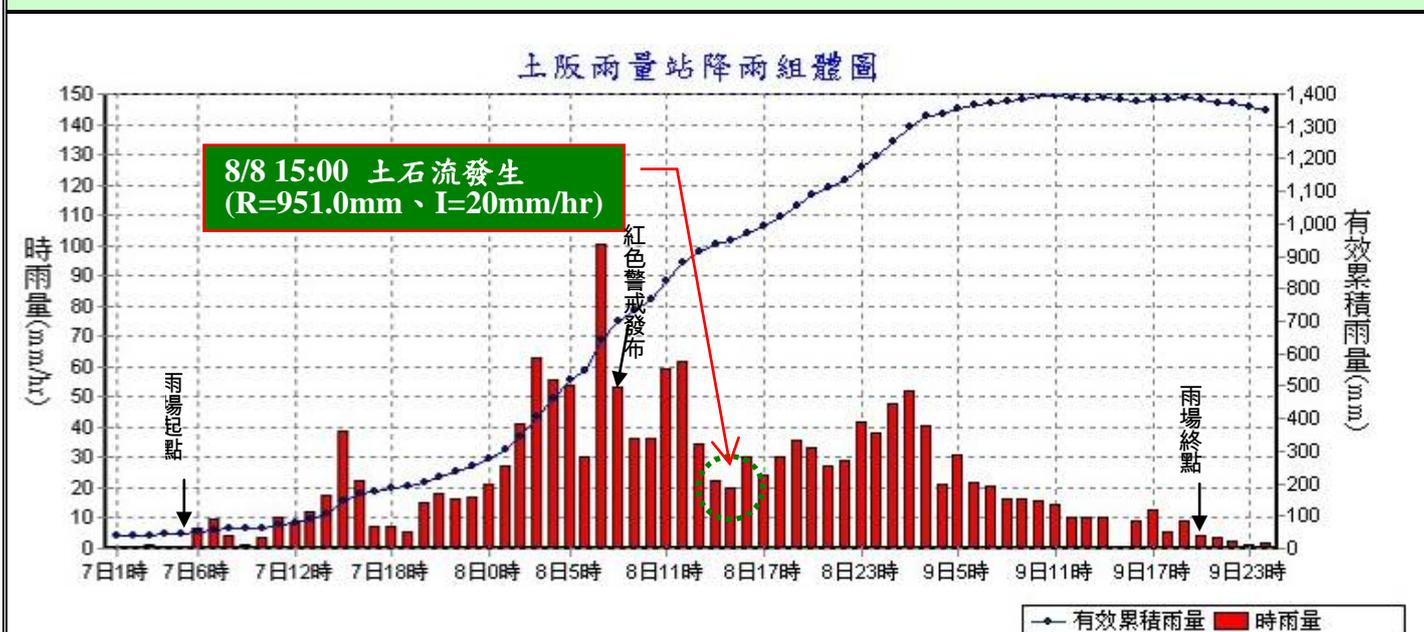
## 四、降雨組體圖

參考雨量站：台東縣達仁鄉土阪雨量站(測站編號：C1S620)

土石流警戒基準值：550mm

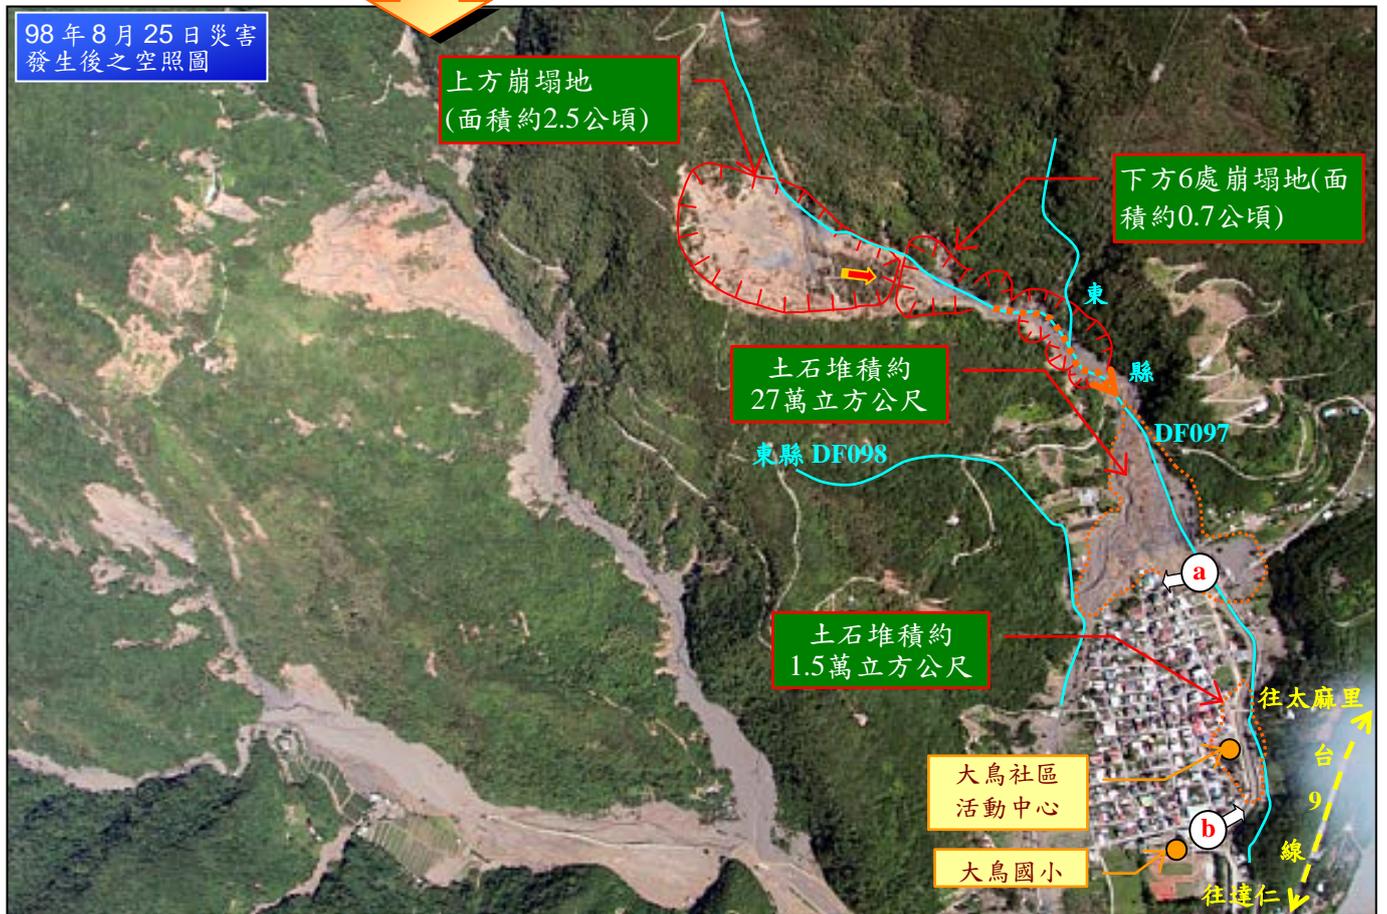
98年8月25日災害發生後之空照圖

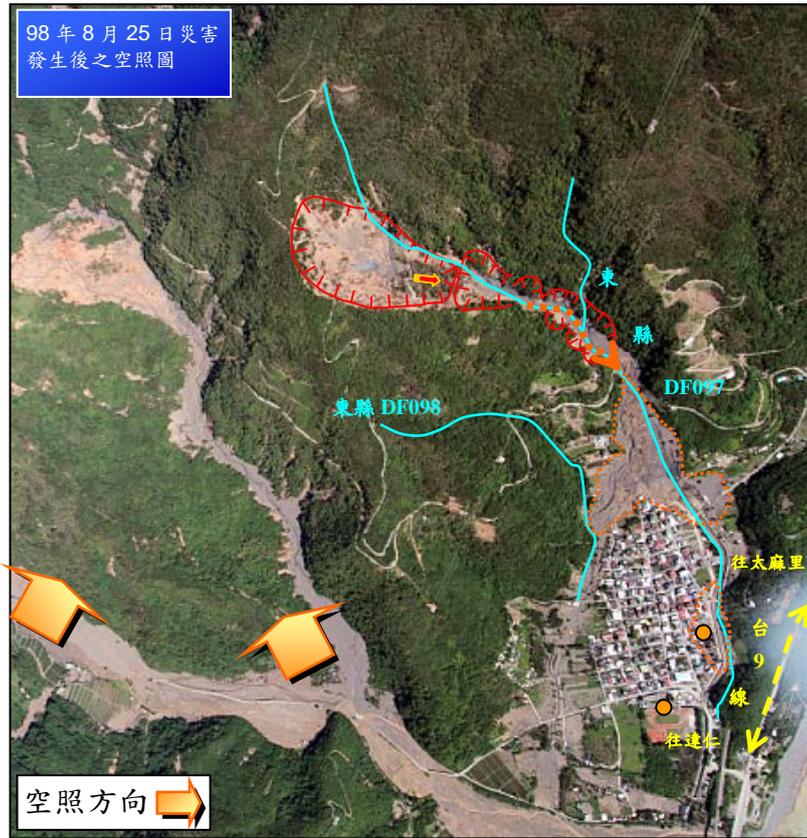
98年8月25日災害  
發生後之空照圖

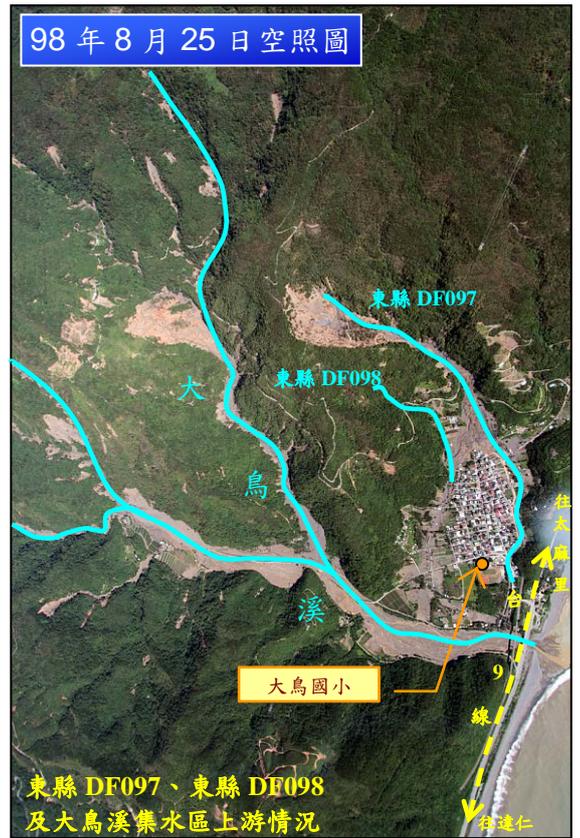
98年8月25日空照圖

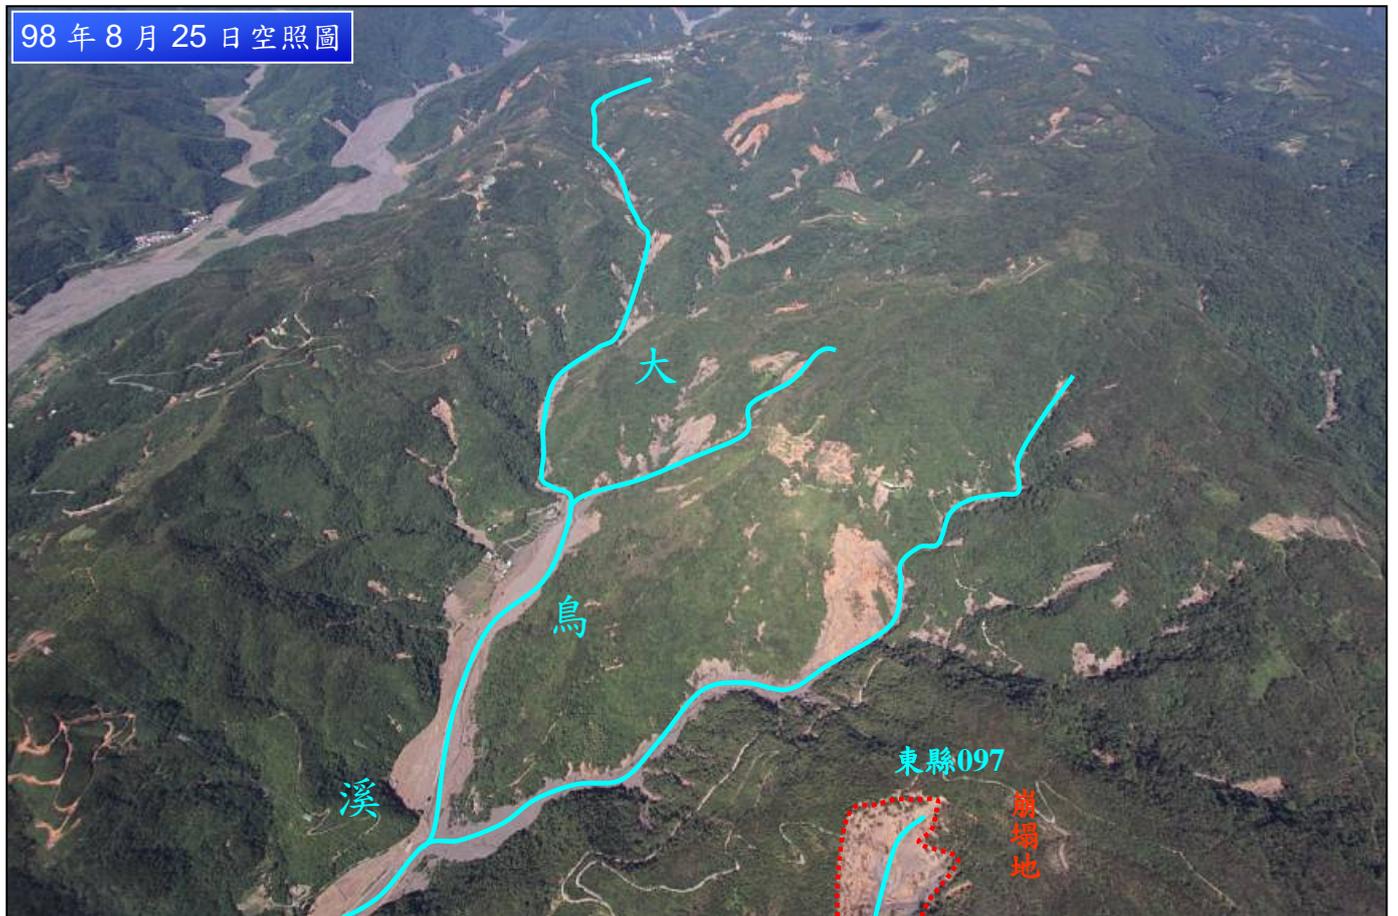
98年8月25日空照圖
