98 年莫拉克颱風重大土石災例速報

98 年莫拉克颱風-台東金峰-001

現勘日期：98 年 08 月 27 日

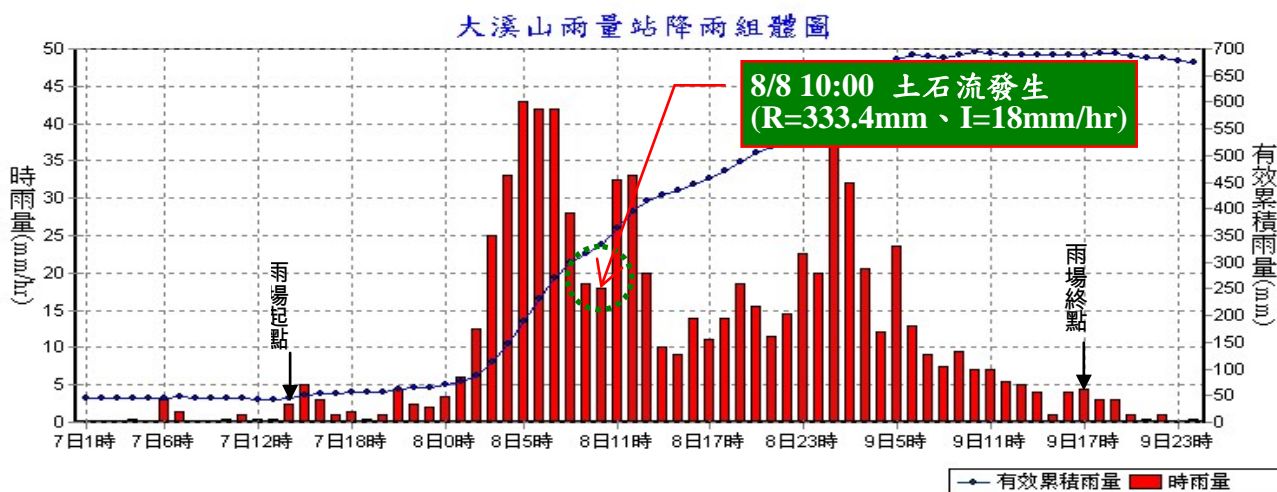
四、降雨組體圖

參考雨量站：台東縣太麻里鄉大溪山雨量站(測站編號：C0S770)

土石流警戒基準值：550mm

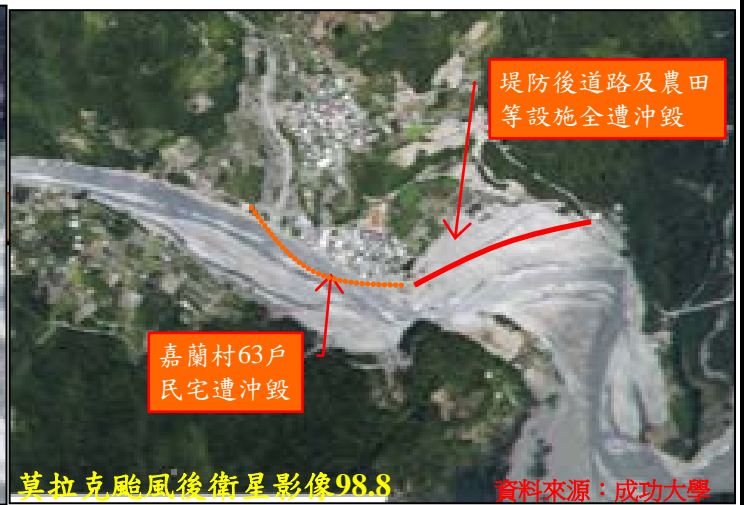
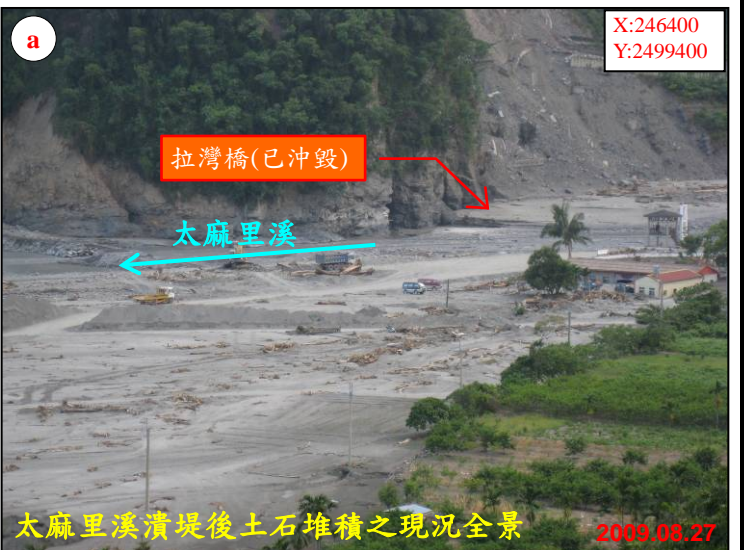
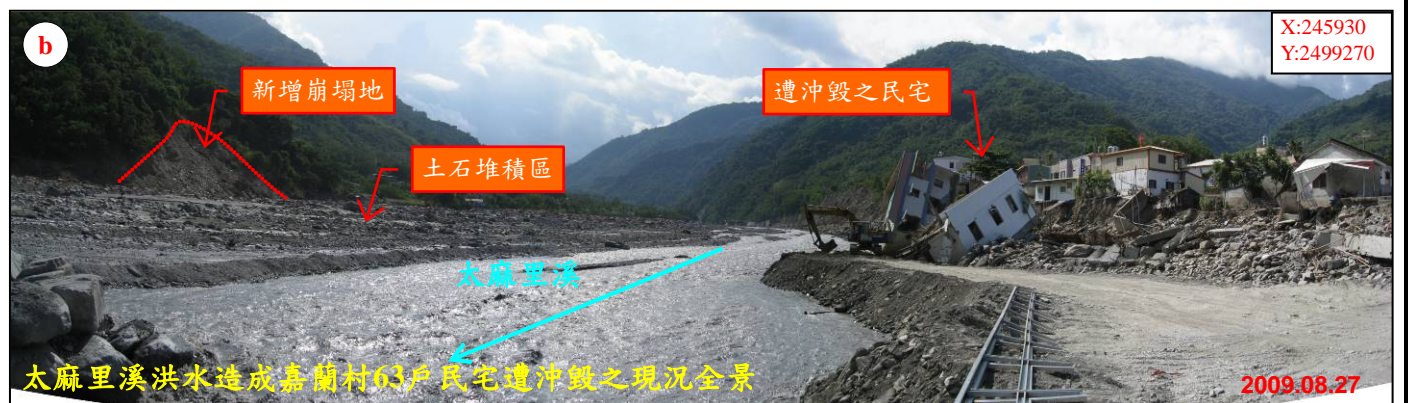
六、現況相片(1/3)

災害發生時間	98 年 8 月 8 日 10 時	資訊來源	嘉蘭村村長林教廣							
災害類型	洪水									
災損類型與災情描述	<p>太麻里溪受莫拉克颱風所挾帶來之持續豪雨，約於 8 月 8 日早上爆發洪水災害，大量洪水溢流造成嘉蘭村 63 戶民宅遭沖毀，並沖毀兩座聯外橋梁(嘉蘭橋及拉灣橋)，金峰鄉公所緊急撤離約 100 位居民，幸無人傷亡。</p> <p>土石沖刷：因大量洪水宣洩而下，造成嘉蘭村靠太麻里溪畔之建物基礎遭淘空，約 63 戶民宅遭洪水沖毀，目前仍有部分民宅搖搖欲墜。而右岸也因洪水不斷沖擊造成岸坡大面積崩塌。</p> <p>土石漫流改道：因拉灣橋位於一天然隘口束縮段，通水斷面不足，造成拉灣橋遭洪水沖毀，因右岸為岩壁故洪水往左岸開始漫溢繼而沖毀堤防、堤後道路、農田及民宅等設施。</p>									
災損統計	民宅建物	一般民宅：63 棟。								
	公共設施	道路：產業道路沖毀約 500m。								
人命/房舍/道路毀損統計	死亡	共 0 人	失蹤	共 0 人	受傷	共 0 人	房屋受損	共 63 棟	道路損毀	共 500 m
疏散避難情況	疏散時間：97 年 8 月 8 日 8 時			疏散人數：約 100 人						
	原先規劃之避難處所：嘉蘭國小			本次疏散避難至何處：嘉蘭活動中心						
	疏散避難作為補充說明：本次疏散人數約 100 位居民，於災害前暫撤到嘉蘭活動中心及嘉蘭國小安置，因本次災情嚴重災害發生後 63 戶民宅被沖毀居民大部分已借住至親友家，僅少數人仍暫居嘉蘭活動中心。									
既有工程設施損壞情形	兩岸堤防、道路及 2 座橋梁皆有嚴重損毀情形

<p>災害發生原因</p>	<p>太麻里溪集水區全流域面積約 23,066 公頃，本次莫拉克颱風所帶來持續性豪雨主要降在太麻里山區，平地雨量相對較少，故位於嘉蘭村旁的多利溪(土石流潛勢溪流 DF079)並無明顯災情。而太麻里溪主河道因洪水不斷淘刷兩岸護岸及堤防基腳，且嘉蘭村旁的拉灣橋因歷次颱風所挾帶下來的土砂淤積於河床，造成通水斷面早已嚴重不足，又拉灣橋處於一天然隘口束縮段(河寬約 100m)，上下游各一個大彎道(河寬約 100m~300m)，造成洪水流至拉灣橋因此壅高。因右岸為岩壁，故洪水往左岸開始漫溢繼而沖毀堤防、堤後道路、農田及民宅等設施。</p>
<p>二次災害可能性</p>	<p>依本次現地勘查可知，嘉蘭村靠太麻里溪河畔建物基礎仍有持續淘刷情形，故若有持續性豪雨再次發生洪水災害之機會甚高，故在未進行補強建物基礎及河道疏濬前，仍要持續提高警戒。</p>
<p>目前處置情況</p>	<p>(1) 嘉蘭村對外聯絡道路東 64 線於 8 月 9 日中斷，在金峰鄉公所緊急搶修後於 8 月 11 日搶通。 (2) 電力和給水設施於災後 3 天(8 月 11 日)即完全恢復。 (3) 民宅建物遭沖毀的嘉蘭村村民目前各自借住親友家，少部分暫居嘉蘭活動中心。 (4) 目前縣政府仍有部分怪手機具正在清疏河床。</p>
<p>建議緊急處置措施</p>	<p>(1) 建議縣政府應先劃設警戒區域，安置警戒區住戶居民，提供適當居住地方，避免汛期期間豪雨或颱風造成更大災情。 (2) 因仍有大量土石堆置現場，應請台東縣政府及相關單位儘速規劃土砂棄置地點；如未完成土砂清除前，應特別注意土石流警戒之發布資訊，隨時做好人員撤離之準備事宜。</p>
