98 年莫拉克颱風重大土石災例速報

98 年莫拉克颱風-嘉義梅山-002

現勘日期：98 年 09 月 13 日

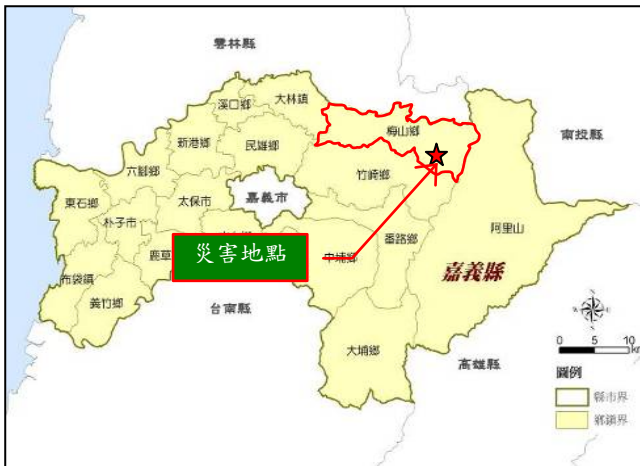
五、災區地理位置圖

註 1：坐標採 TWD97

註 2：正射影像圖拍攝日期為 2007 年 1 月。

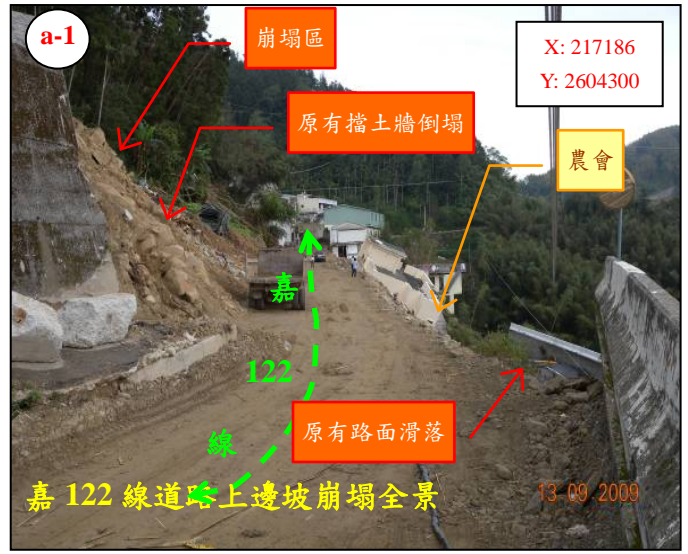
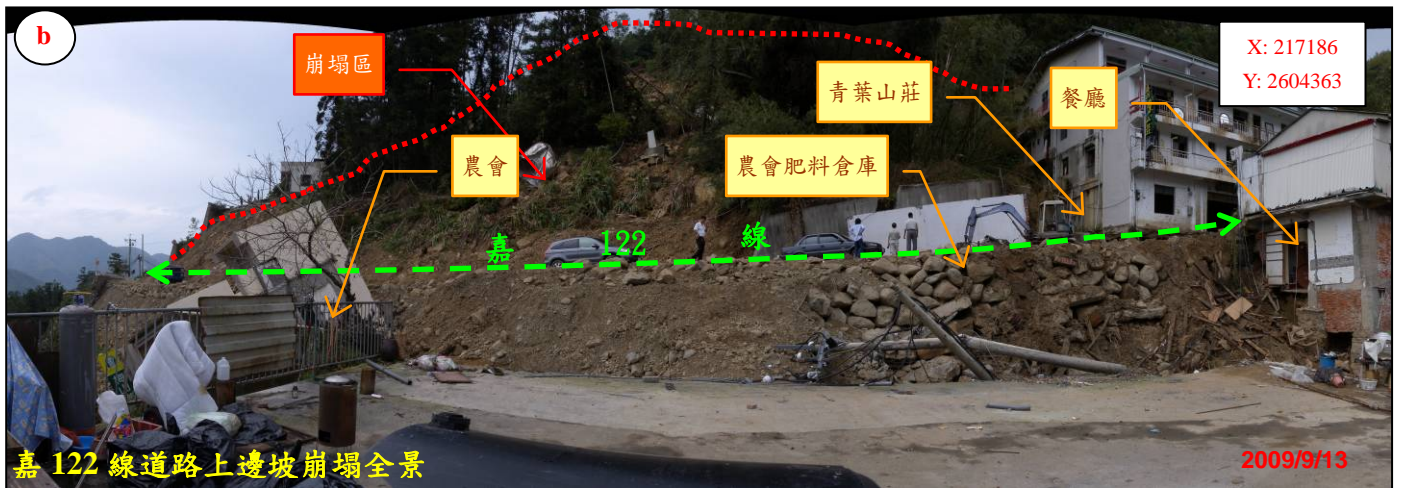
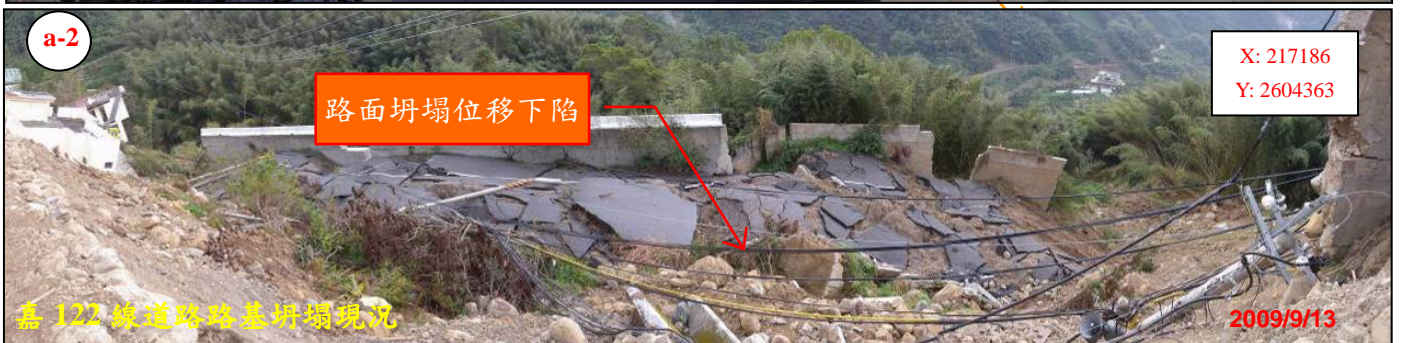
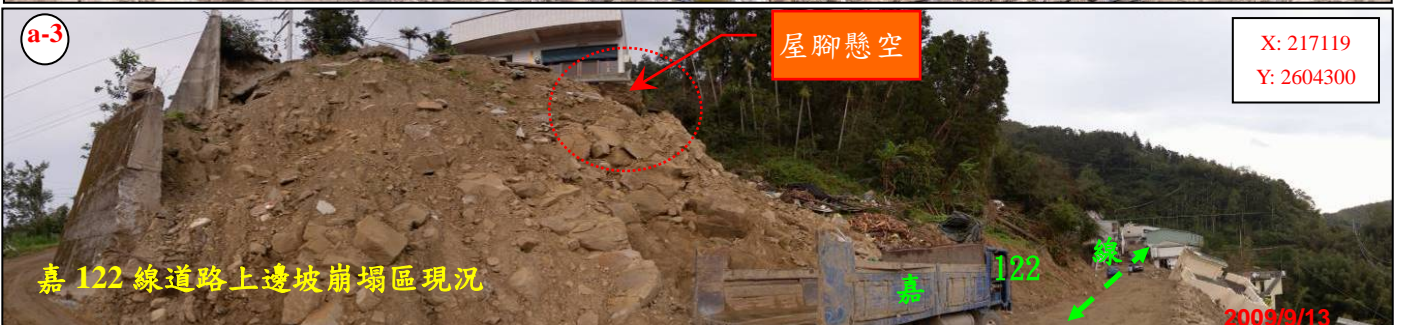
六、現況相片(1/3)

災害發生時間	98 年 8 月 8 日 23 時	資訊來源	相關新聞報導							
災害類型	崩塌									
災損類型與災情描述	嘉義縣梅山鄉瑞里村嘉 122 線道路里程約 31.5K 處上邊坡於 98 年 8 月 8 日莫拉克颱風過境期間發生崩塌災害，初估崩塌範圍面積約 3 公頃，崩塌土石掩埋農會、民宿(青葉山莊)及民宅多戶，並造成瑞里村聯外交通及電力、電信中斷。									
災損統計	公共設施	嘉 122 線道路(含電信、電力、自來水管線等設施)損毀約 100 公尺								
	其他	—								
人命/房舍/道路毀損統計	死亡	共 0 人	失蹤	共 0 人	受傷	共 0 人	房屋受損	共 10 棟	道路損毀	共 100 m
疏散避難情況	98 年 8 月 9 日 7 時疏散居民約 100 人，分散至活動中心與泉源民宿等地避難。									
既有工程設施損壞情形	嘉 122 線(含設施)毀損約 100 公尺。

<p>災害發生原因</p>	<p>依據既有中央地質調查所1/250,000地質圖顯示，災害地點地層屬上新世卓蘭層，主要地質材料為砂岩、泥岩、頁岩互層，根據農林航測於96年1月攝製之正射圖，可確認該區有大範圍之山坡地開墾，經現地調查由民宅後方邊坡及道路下邊坡出露岩盤研判崩塌區東半部為順向坡面，推測本次因莫拉克颱風帶來超大豪雨，受降雨影響大量雨水滲入鬆軟之表土層導致含水量增加，弱化土壤凝結力，再沿順向坡節理面形成之不透水層界面滲流而形成分離弱面，且邊坡坡度陡峻，大多為竹林、檳榔及茶園，三者均屬短根性植物，較不利於坡地水土保持，因此造成土體滑動崩塌破壞；另崩塌區西半部嘉122線道路路基坍塌段，經現地調查研判土體滑動面應位於道路下方，因此造成該段路面及農會等建物隨滑動面崩塌滑動下陷破壞。</p>
<p>二次災害可能性</p>	<p>1. 本次崩積土石量體大，且地質材料鬆散，有再滑動可能。 2. 坡面植被不佳，再發生豪大雨預估發生土石流可能性高。</p>
<p>目前處置情況</p>	<p>1. 災害發生後，公路總局阿里山工務段緊急派遣挖土機、小山貓及卡車清理掩埋嘉122線道路土石，恢復交通通暢。 2. 民宅遭土石掩埋清理作業由水保局撥款交由鄉公所辦理，目前尚未發包。</p>
<p>建議緊急處置措施</p>	<p>1. 建議儘速針對該區地形、地上物及地質條件等詳細調查並進行通盤考量，以作為後續研擬復建處理措施之依據。 2. 由於嘉122線道路為目前進出瑞里地區主要道路，在道路路基坍塌重建工作未完成前，建議有豪大雨發生期間應請當地警察單位協助進行必要之交通管制措施，以增加疏散避難時間及減少可能之損害。</p>

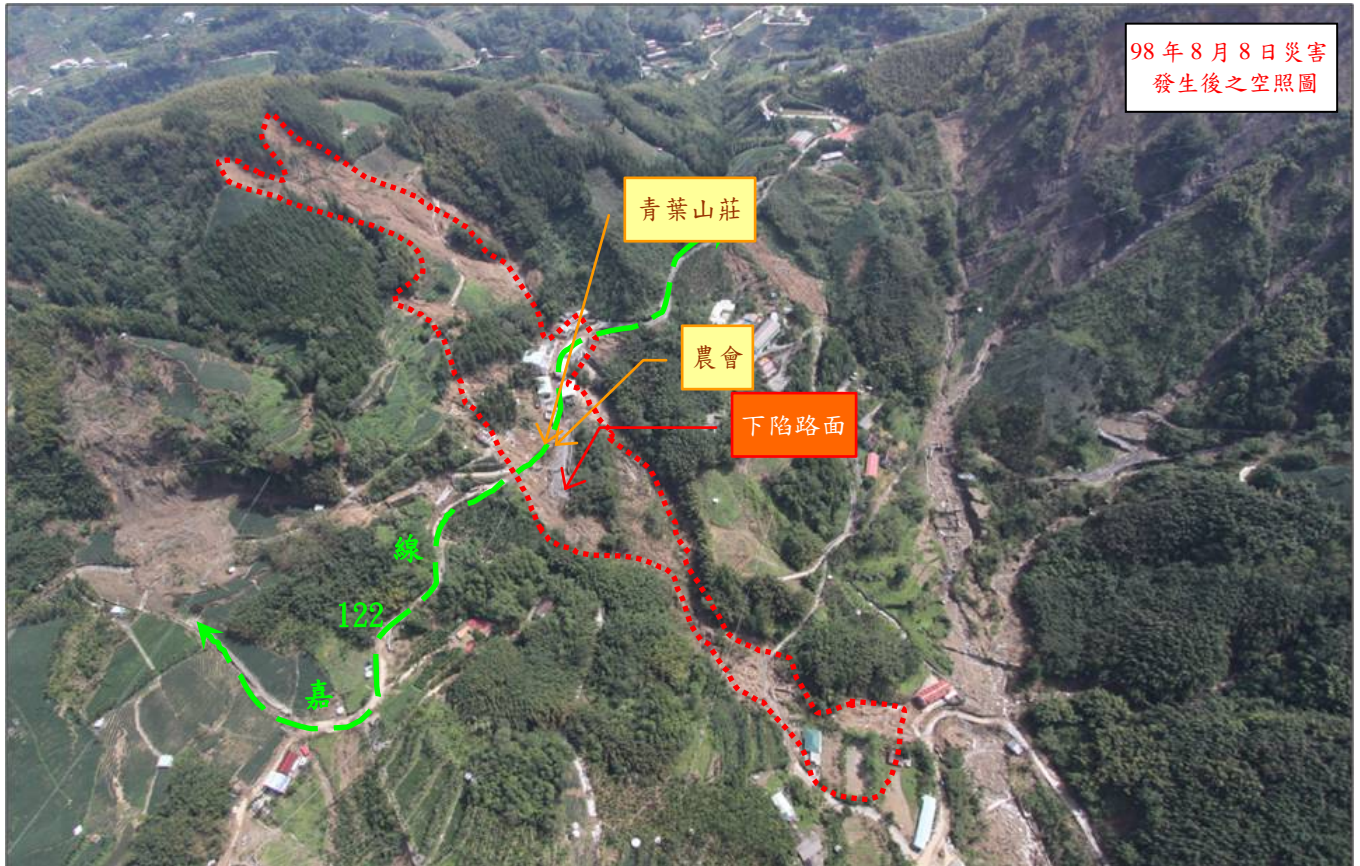
98年8月8日災害
發生後之空照圖
