98 年莫拉克颱風重大土石災例速報

98 年莫拉克颱風-嘉義梅山-007

現勘日期：99 年 05 月 19 日

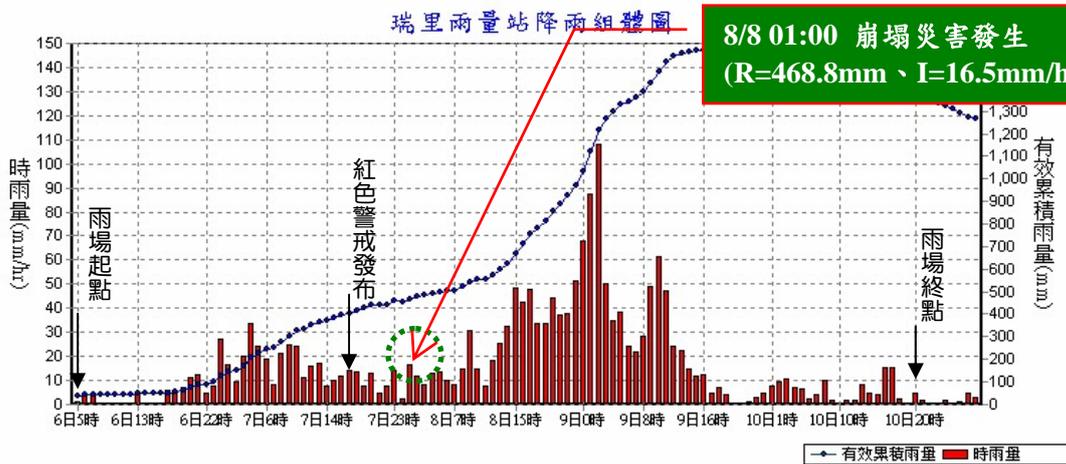
四、降雨組體圖

參考雨量站：嘉義縣梅山鄉瑞里雨量站(測站編號：C1M620)

土石流警戒基準值：400mm
