# 98年莫拉克颱風重大土石災例最速報

## 屏東縣—滿洲鄉長樂村

### 98年莫拉克颱風-屏東滿州-001

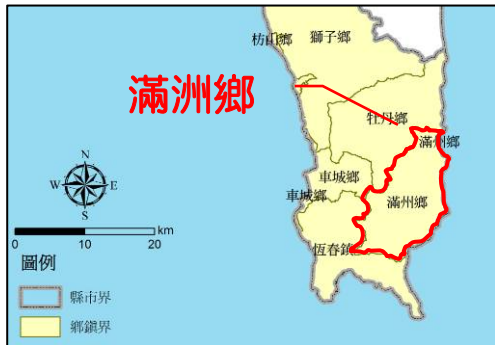
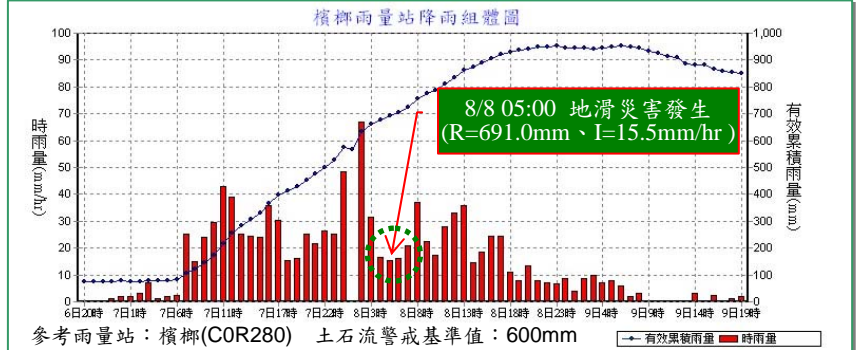
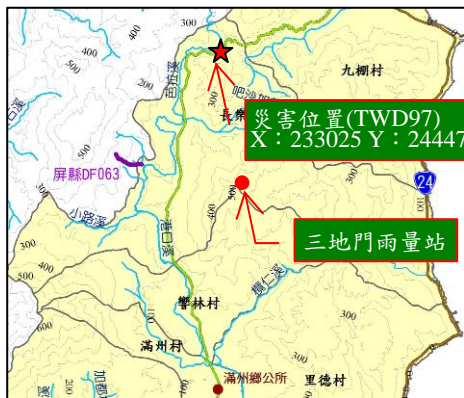
- 災區位置：滿洲鄉長樂村(八瑤教會) (縣道200線24K處)
- 災害發生時間：8月8日05時00分
- 災害類型：地滑(弧形)、洪水
- 有效累積雨量：691.0mm

- 因莫拉克帶來豪大雨，造成長樂村16鄰靠近200線24K處之兩側數戶民宅後方因地滑而產生大小不一之裂痕。
- 74號民宅及八瑤教會兩處受損最為嚴重，裂縫最寬可達45cm。
- 部落位於縣道200線24K處往片埔方向約有300m路基受損。
- 港口溪溪水暴漲從右岸民宅旁溢流，沖刷民前方河階地及漁塢。
- 房屋受損：31棟。
- 農林用地：漁塢1座遭沖走。
- 人員傷亡：無。
