98 年莫拉克颱風重大土石災例速報

98 年莫拉克颱風-屏東牡丹-001

現勘日期：98 年 11 月 19 日

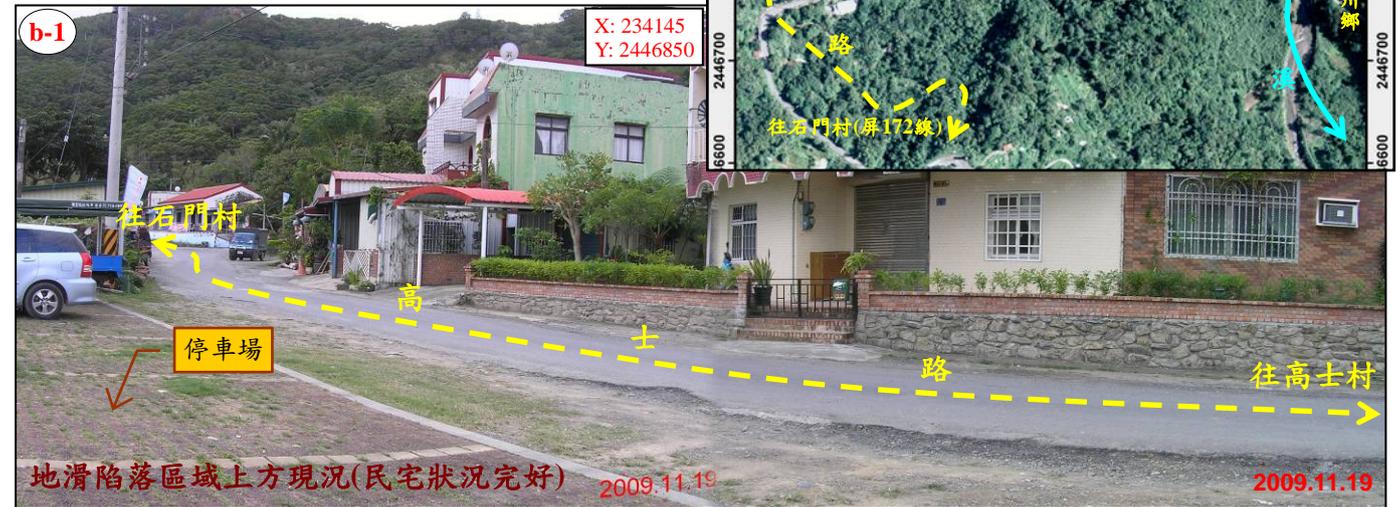
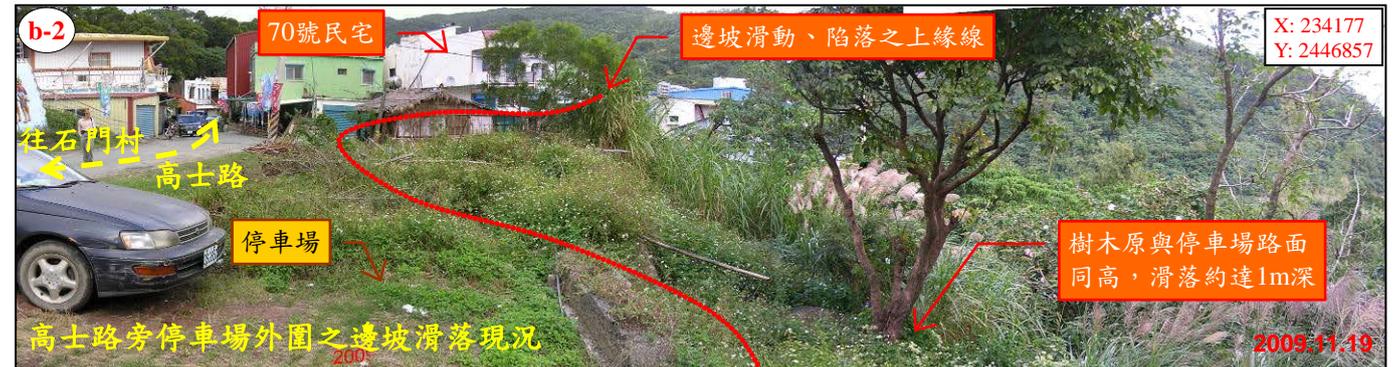
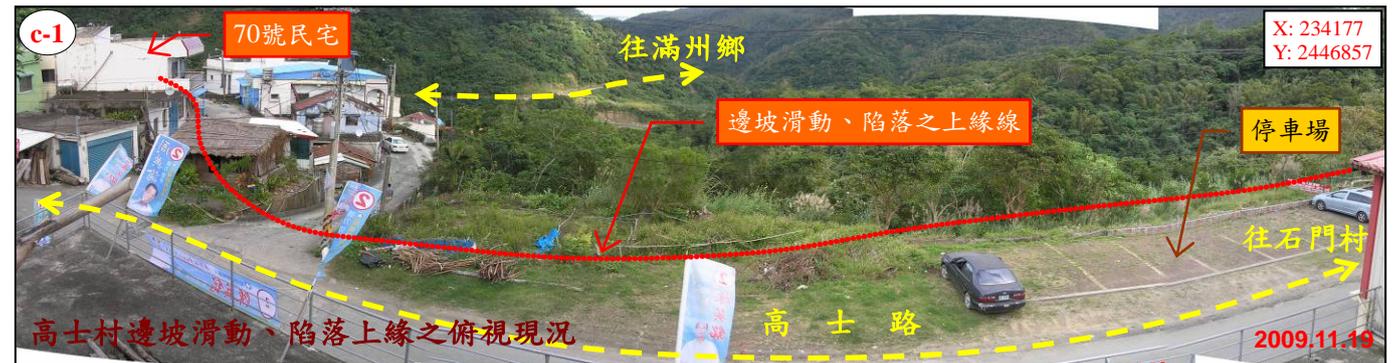
六、現況相片(1/4)

災害發生時間	98 年 8 月 8 日 5 時	資訊來源	當地居民							
災害類型	地滑									
災損類型與災情描述	牡丹鄉高士村村辦公室後方之 5 鄰及 6 鄰聚落處邊坡，於 8/8 清晨由莫拉克颱風所挾帶雨勢入滲而引致邊坡滑動與陷落，造成多棟民宅傾斜、地坪錯動，以及牆壁發生裂縫，擋土牆亦發生多處錯位與裂縫。 惟本處滑移邊坡目前植被茂密與房舍密佈，由現場勘查結果並無法明確判視整體滑移範圍；而本地亦經行政院原住民委員會、相關專家學者及技師公會勘查檢視後，目前已提報約有 45 戶民宅遭毀損或有潛在滑動危害，將準備辦理遷移處置措施。									
災損統計	民宅建物	一般民宅：約 20 棟。								
	公共設施	道路：高士村 5 鄰及 6 鄰聚落內之道路及邊坡擋土牆，有多處發生錯位與裂縫情形。								
	人命/房舍/道路毀損統計	死亡	共 0 人	失蹤	共 0 人	受傷	共 0 人	房屋受損	約 20 棟	道路損毀
疏散避難情況	疏散時間：97 年 8 月 7 日晚上		疏散人數：約 119 人							
	原先規劃之避難處所：高士國小		本次疏散避難至何處：高士國小							
既有工程設施損壞情形	高士村 5 鄰及 6 鄰聚落內之道路地坪及邊坡擋土牆，有多處發生錯位與裂縫情形。

災害發生原因	<p>據參與勘查本處災害之專家學者研判，高士村村辦公室後方之 5 鄰及 6 鄰聚落處邊坡原係崩積土石堆積而成，又位於高士路之下邊坡處，故推測多屬道路下邊坡擋土牆上方之填方平台與修坡面，其地質條件原較一般邊坡疏鬆且破碎；另依當地居民表示，本邊坡於 94 年海棠颱風侵襲時，目前邊坡滑動、陷落之上緣位置即開始產生下陷，即其歷史災情已發生多年。</p> <p>而本次由莫拉克颱風所挾帶來之大量雨勢入滲後，本邊坡約於 8/8 清晨再度發生大範圍之滑動與陷落，進而造成多棟民宅傾斜、地坪錯動及牆壁發生裂縫，另聚落內之道路地坪及邊坡擋土牆亦發生多處錯位與裂縫。</p>
二次災害可能性	<p>本處邊坡滑移問題係一發展緩慢之長期歷史災害，如日後再遭逢豪大雨侵襲，則本邊坡仍有持續滑動與陷落之可能性；而隨邊坡滑動與陷落之災情擴大，則聚落內房舍、道路及擋土牆之裂縫與錯位量亦將可能大幅擴增，進而危及其結構及使用民眾之安全性。</p>
目前處置情況	<p>(1) 災害發生後，由鄉公所針對災損嚴重之數戶民宅設置警戒線，並禁止當地居民夜間留宿。</p> <p>(2) 本地經行政院原住民委員會、相關專家學者及技師公會勘查檢視後，目前已提報約有 45 戶民宅遭毀損或有潛在滑動危害，將準備辦理遷移處置措施。</p>
建議緊急處置措施	<p>(1) 因目前本處聚落已經相關單位勘查並提報有遷置需求，故請相關單位儘速規劃遷移及安置地點。</p> <p>(2) 該聚落未完成遷置前，如遇豪大雨侵襲時，應儘速做好人員撤離事宜，並確實管制當地居民夜間不得留宿之規定。</p>
