98 年莫拉克颱風重大土石災例速報

98 年莫拉克颱風-屏東牡丹-002

現勘日期：98 年 11 月 20 日

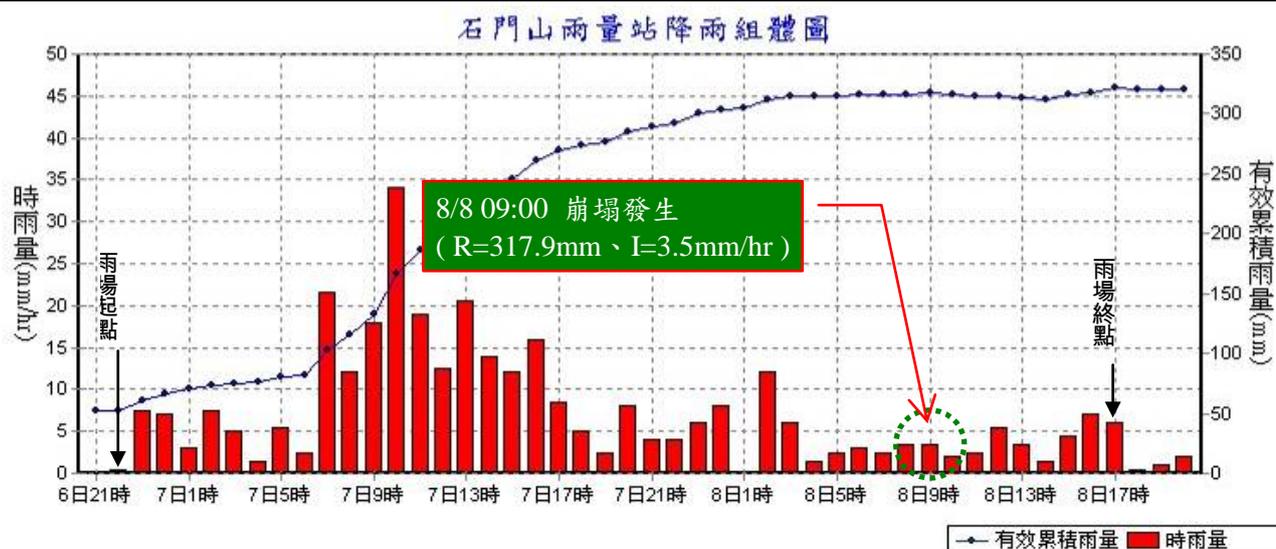
四、降雨組體圖

參考雨量站：屏東縣牡丹鄉石門山雨量站(測站編號：C1R290)

土石流警戒基準值：600mm
