# 98年莫拉克颱風重大土石災例速報

98年莫拉克颱風-屏東瑪家-001

現勘日期：99年06月29日

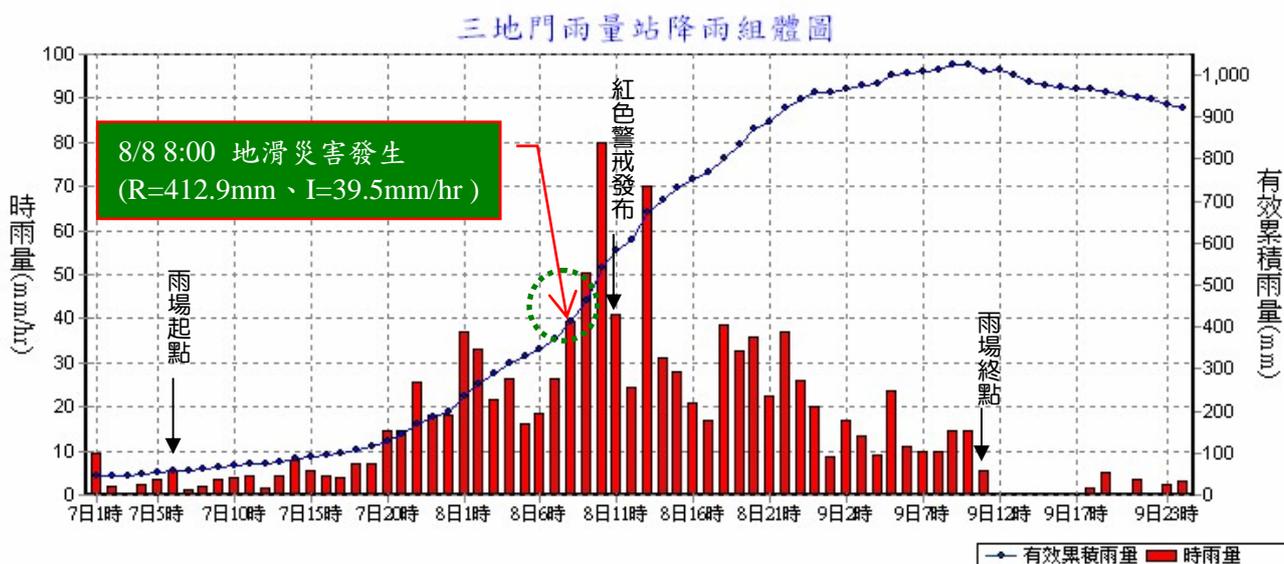
## 四、降雨組體圖

參考雨量站：屏東縣瑪家鄉三地門雨量站(測站編號：C0R150)

土石流警戒基準值：550mm
