98 年莫拉克颱風重大土石災例速報

98 年莫拉克颱風-雲林古坑-003

現勘日期：99 年 06 月 22 日

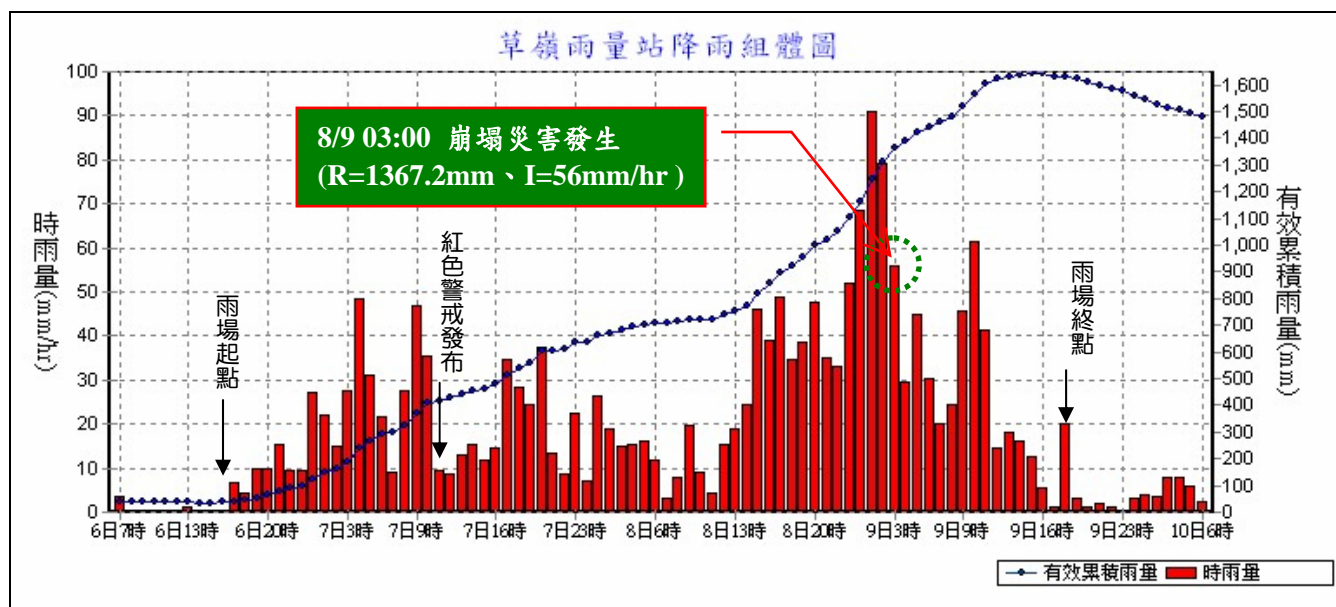
四、降雨組體圖

參考雨量站：雲林縣古坑鄉草嶺雨量站(測站編號：C0K240)

土石流警戒基準值：400mm
