# 98年莫拉克颱風重大土石災例最速報

## 雲林縣—古坑鄉草嶺村

### 98年莫拉克颱風-雲林古坑-003

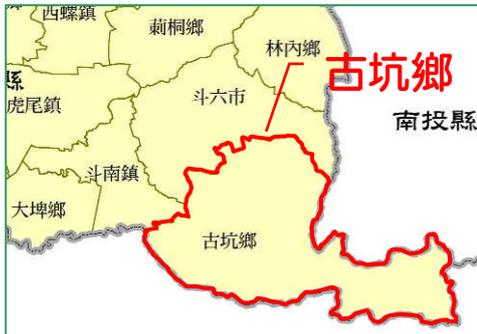
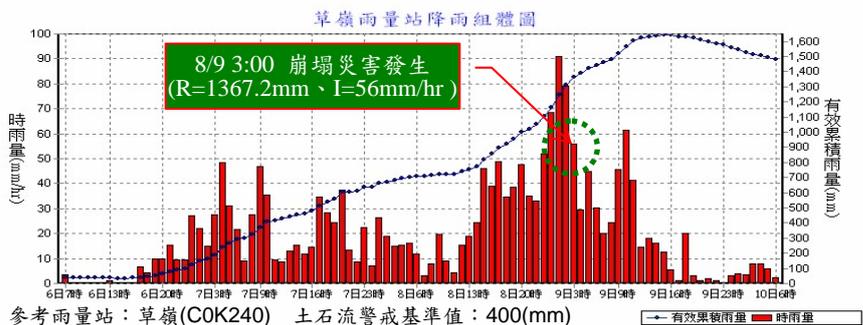
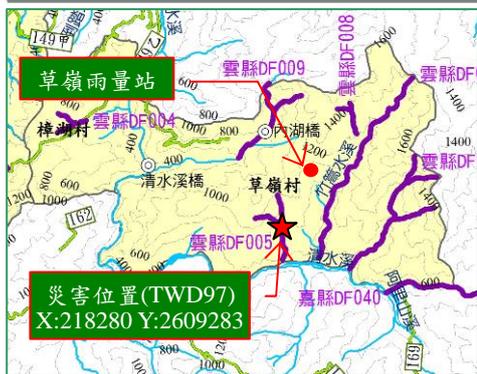
- ◆災區位置：公田聚落 (草嶺住 921 地震觀景台 500 公尺，公田 14 號電桿旁溪流處)
- ◆災害發生時間：8 月 9 日 3 時 00 分
- ◆災害類型：崩塌
- ◆有效累積雨量：1367.2mm

- ✓公田部落於莫拉克颱風來臨時發生多處崩塌，造成部份房舍與坡面基礎坍塌；土石流潛勢溪雲縣 DF005 溪水暴漲挾帶上游崩塌土砂冲刷而下，導致潛勢溪河道淤埋，下方公田聯外道路因洪水溢流阻斷。
- ✓道路損毀：草嶺村 144 號民宅旁坡地崩塌造成聯通道路損壞約 75 公尺。
- ✓土石堵塞：土石流潛勢溪雲縣 DF005 河道上游因崩塌土石堵塞。
- ✓房屋受損：1 棟。
