98 年莫拉克颱風重大土石災例速報

98 年莫拉克颱風-雲林古坑-011

現勘日期：99 年 06 月 10 日

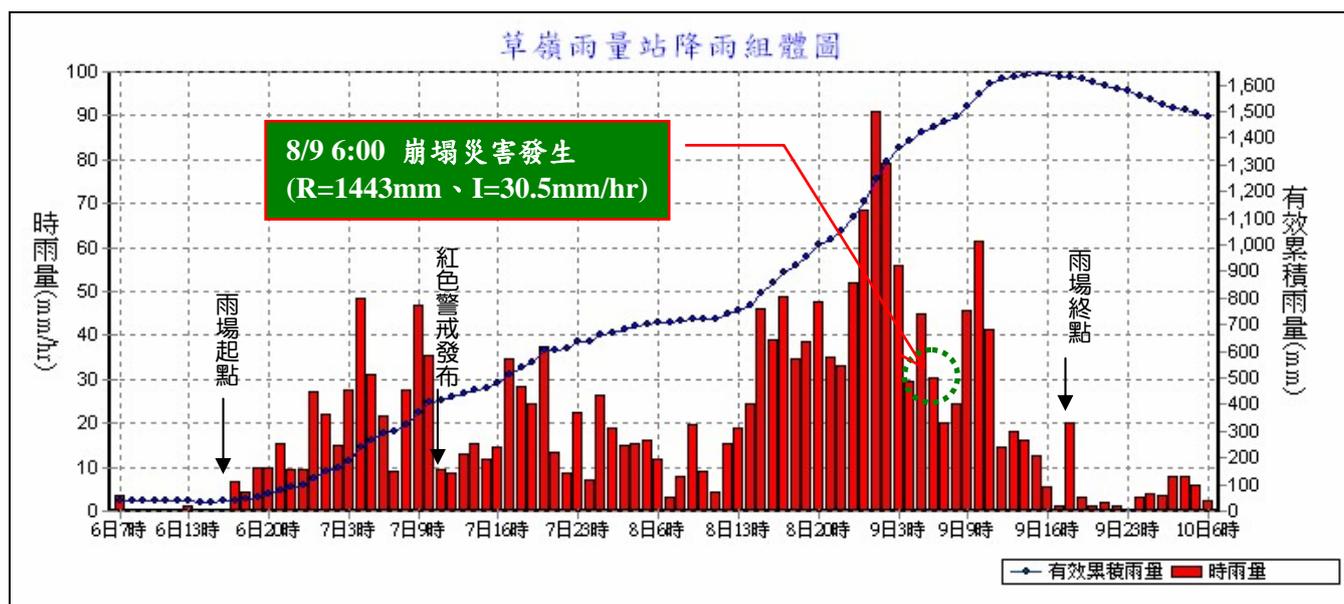
四、降雨組體圖

參考雨量站：雲林縣古坑鄉草嶺雨量站(測站編號：C0K240)

土石流警戒基準值：400mm

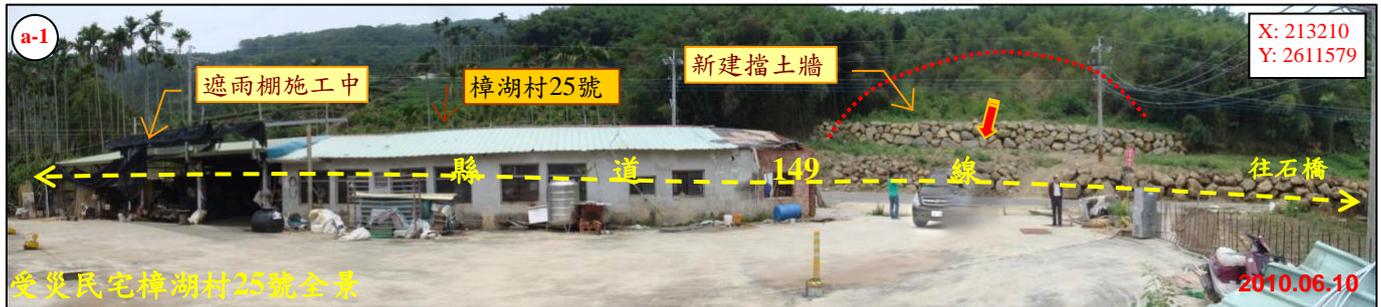
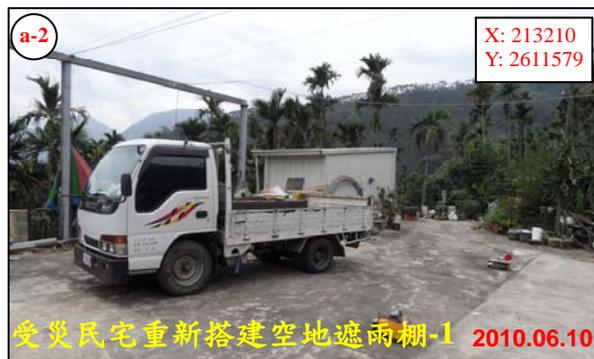
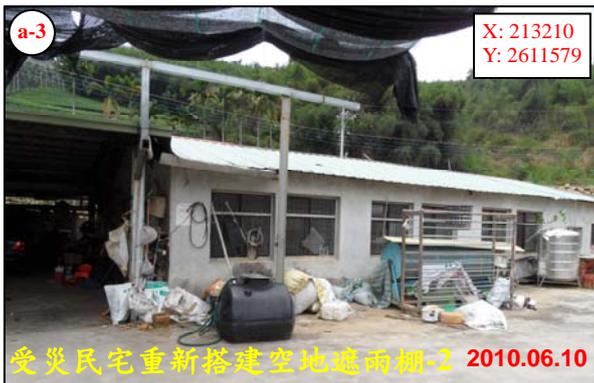
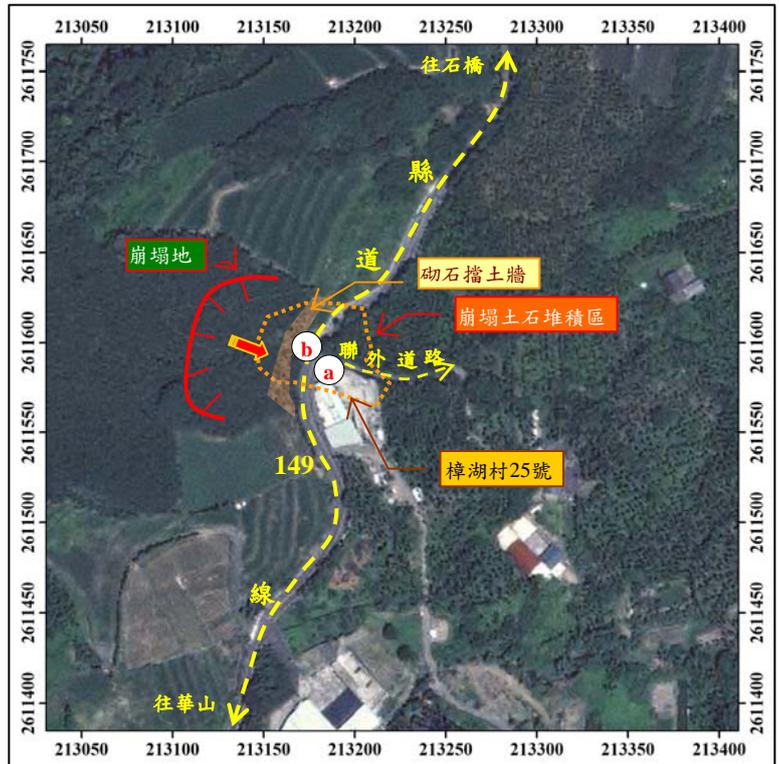
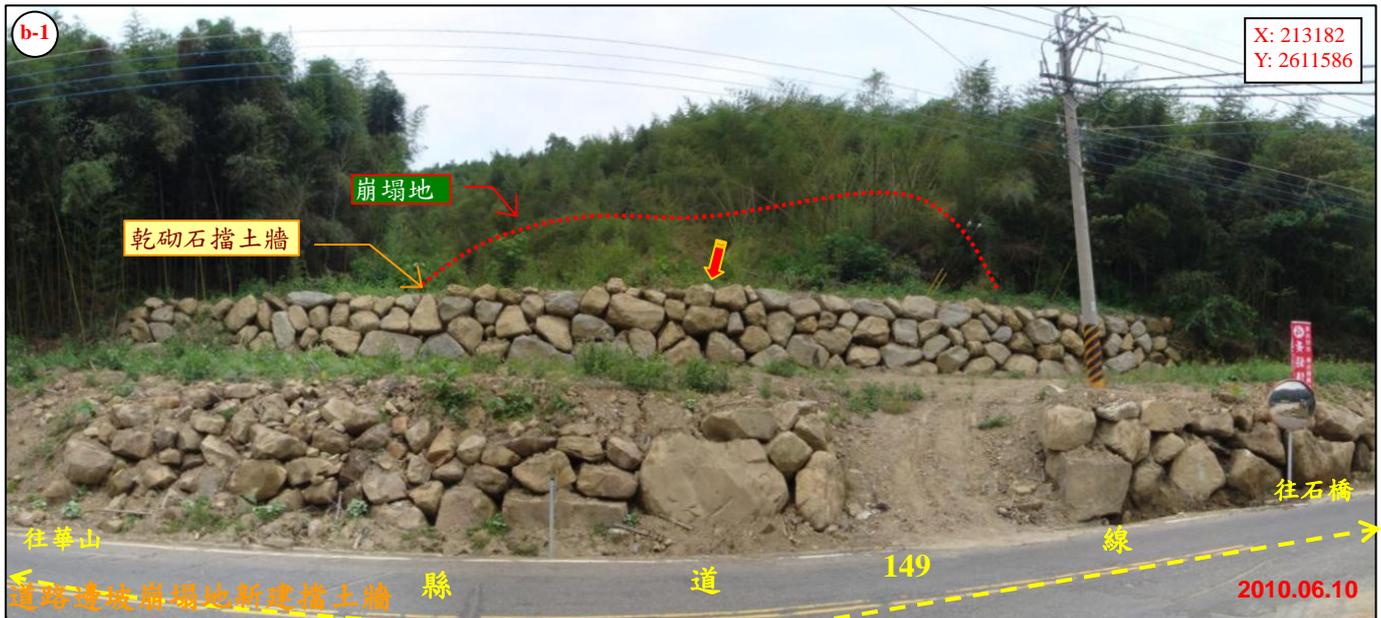
六、現況相片(1/3)

災害發生時間	98 年 8 月 9 日 6 時 00 分	資訊來源	水保專員廖先生							
災害類型	崩塌									
災損類型與災情描述	莫拉克風災導致縣道 149 線上邊坡坍塌，土石阻斷道路，並入侵石橋部落樟湖村 25 號民宅，導致民宅損壞，並淤埋於民宅前方空地約五公尺高，空地遮雨棚遭土石毀損，149 線遭土石淤埋約 55 公尺。 土石淤埋：崩塌土石造成縣道 149 線與民宅前方空地淤埋。									
災損統計	民宅建物	一般民宅：樟湖村 25 號民宅遭土石侵入。								
	公共設施	道路：縣道 149 線因土石淤埋阻斷。								
	人命/房舍/道路毀損統計	死亡	共 0 人	失蹤	共 0 人	受傷	共 0 人	房屋受損	共 1 棟	道路損毀
疏散避難情況	疏散時間：98 年 8 月 7 日			疏散人數：6 人						
	原先規劃之避難處所：神農飯店			本次疏散避難至何處：居民另有住宅						
既有工程設施損壞情形	縣道 149 上邊坡擋土設施損壞。

災害發生原因	經現場研判此處土壤多為砂岩與頁岩，地質分類歸屬於南庄層，而經過 921 地震後，此處坡地多為鬆散土壤。本次莫拉克颱風夾帶之龐大雨量對邊坡造成沖刷，導致坡面土石崩落對縣道 149 線及民宅造成損害。
二次災害可能性	目前上邊坡坡地雖已見植生滋長，惟該處地質仍多為鬆散土壤易破碎，若逢颱洪豪雨造成坡地崩塌，現已施作之砌石擋土牆應難以阻擋日後持續崩落之土石。
目前處置情況	1. 交通部公路總局南投分局於縣道 149 線 23k 處上邊坡施作乾砌石擋土牆。 2. 雲林縣政府於民國 98 年 8 月 19 日已將樟湖村 25 號民宅評估為災後危險建築物，該民宅現已無人居住。
建議緊急處置措施	應清除上邊坡鬆散土石，進行崩塌地整治，以防鬆散土石繼續崩落，危害通行車輛及鄰近居民。
