# 98 年莫拉克颱風重大土石災例速報

98 年莫拉克颱風-高雄六龜-003

現勘日期：98 年 08 月 26 日

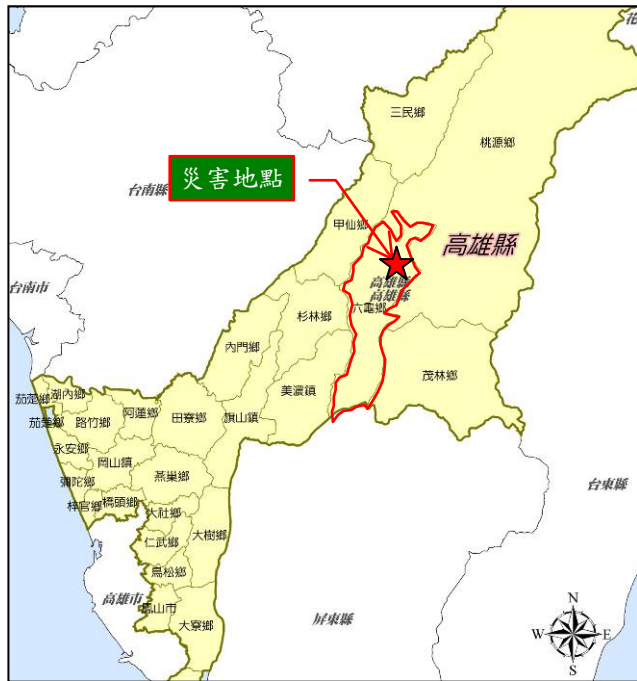
## 五、災區地理位置圖

註 1：坐標採 TWD97

註 2：正射影像圖拍攝日期為 2002 年 1 月

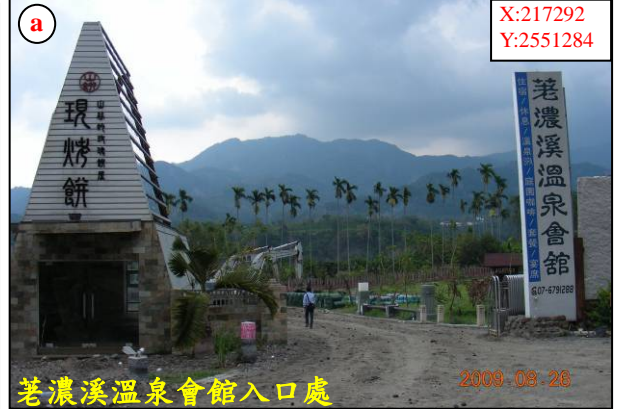
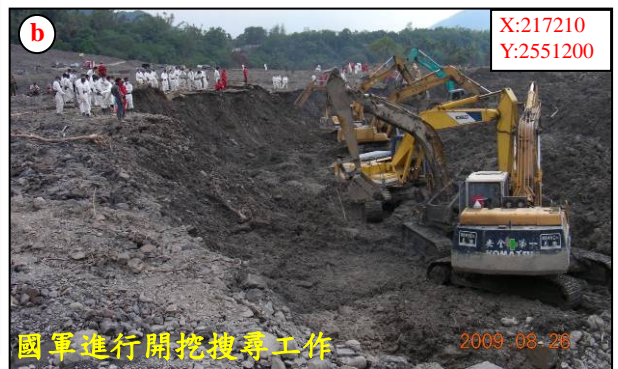
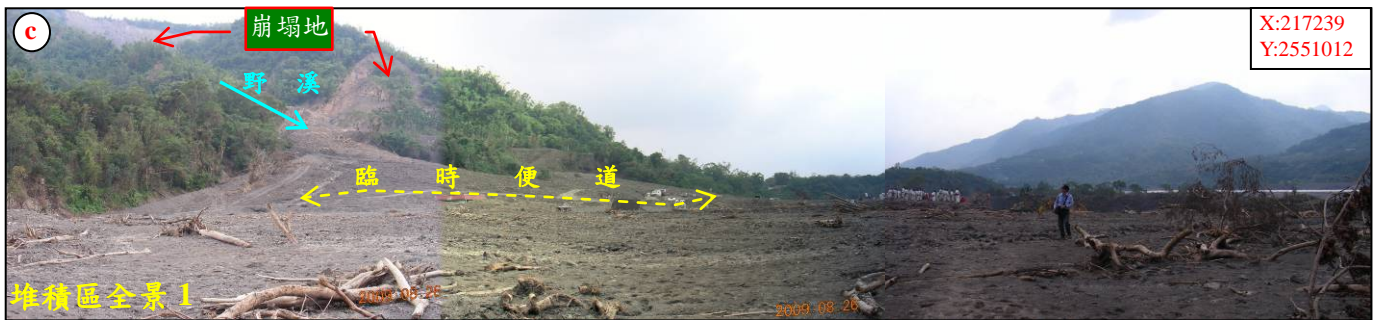
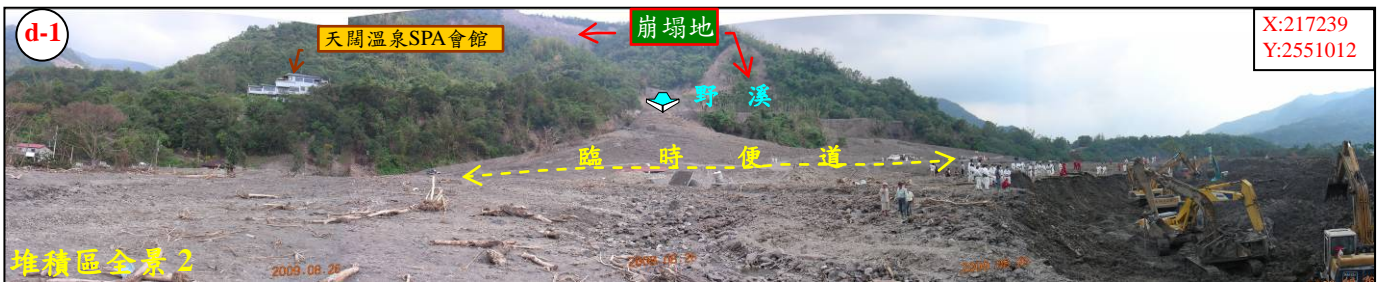
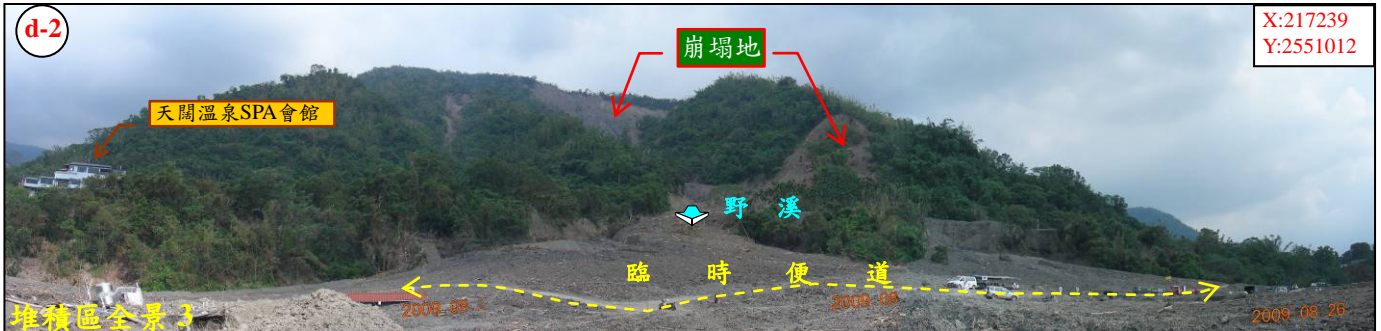
## 六、現況相片(1/3)

災害發生時間	98 年 8 月 8 日 21 時	資訊來源	新聞報導、國軍救災部隊							
災害類型	土石流、崩塌									
災損類型與災情描述	六龜鄉新發村 23 鄰(新開部落)後方野溪集水區上游坡地，於莫拉克颱風期間發生大規模崩塌，崩塌土石混合溪水形成土石流直衝而下，高 133 線兩側新發村 23 鄰 30 戶民宅盡遭土石掩埋，32 位居民僅 4 人及時逃出，造成 28 人死亡。此外，荖濃溪溫泉會館部份房舍亦遭毀損，而堆積區頂點處之溪床受土石流沖刷影響切深加寬，致使天闊溫泉 SPA 會館部分渡假木屋地基淘空岌岌可危。初估本次土石流災害堆積土石最深超過 6 公尺高度，堆積面積廣達 20 公頃，總堆積量達 100 萬立方公尺以上。  土石淤埋：高 133 線兩側新發村 23 鄰 30 戶民宅；荖濃溪溫泉會館部份房舍。 土石沖刷：高 133 線毀損約 500 公尺；堆積區頂點處天闊溫泉 SPA 會館部分渡假木屋地基淘空。									
災損統計	民宅建物	一般民宅：新發村 23 鄰 30 戶民宅遭土石淤埋。 其他：荖濃溪溫泉會館部份房舍毀損；天闊溫泉 SPA 會館部分渡假木屋地基淘空。								
	公共設施	道路：高 133 線毀損約 500 公尺。								
	人命/房舍/道路毀損統計	死亡	共 28 人	失蹤	共 0 人	受傷	共 0 人	房屋受損	共 38 棟	道路損毀
疏散避難情況	無									
既有工程設施損壞情形	現場土石堆積超過 80 萬立方公尺，未發現工程設施殘留之遺蹟。

災害發生原因	新發村 23 鄰後方野溪非屬目前公告之土石流潛勢溪流，此次爆發土石流之主因，初步推測係因莫拉克颱風帶來驚人之超大豪雨導致上游發生大規模崩塌，大量土石混合溪水順溪谷而下形成土石流。就鄰近之新發雨量站而言，至 8 月 8 日 21 時之有效累積雨量即達 1,330.7mm，由 91 年 1 月拍攝之正射影像圖發現原集水區坡地植被良好，未見有崩塌之情況，而莫拉克颱風後現勘發現上游集水區有大規模崩塌存在，大量崩塌土石混合溪水形成土石流直衝而下，位處溪流出口處之聚落民宅自然遭受土石流侵害。
二次災害可能性	1. 上游崩塌地有持續擴大之潛勢。 2. 溪床仍有大量土石堆積，豪雨時不排除有再次發生土石流之可能。
目前處置情況	8 月 14 日國軍特遣部隊以直昇機垂降方式進入災區協助受困民眾；16 日地面部隊抵達災區；20 日重型機具進駐搶通高 133 線臨時便道，並開挖搜尋失蹤人員下落。
建議緊急處置措施	由於災害發生後地質情況尚未穩定，建議受災地點及鄰近地區之居民，應於汛期間撤離至安全處所。
