98 年莫拉克颱風重大土石災例速報

98 年莫拉克颱風-高雄六龜-005

現勘日期：98 年 08 月 27 日

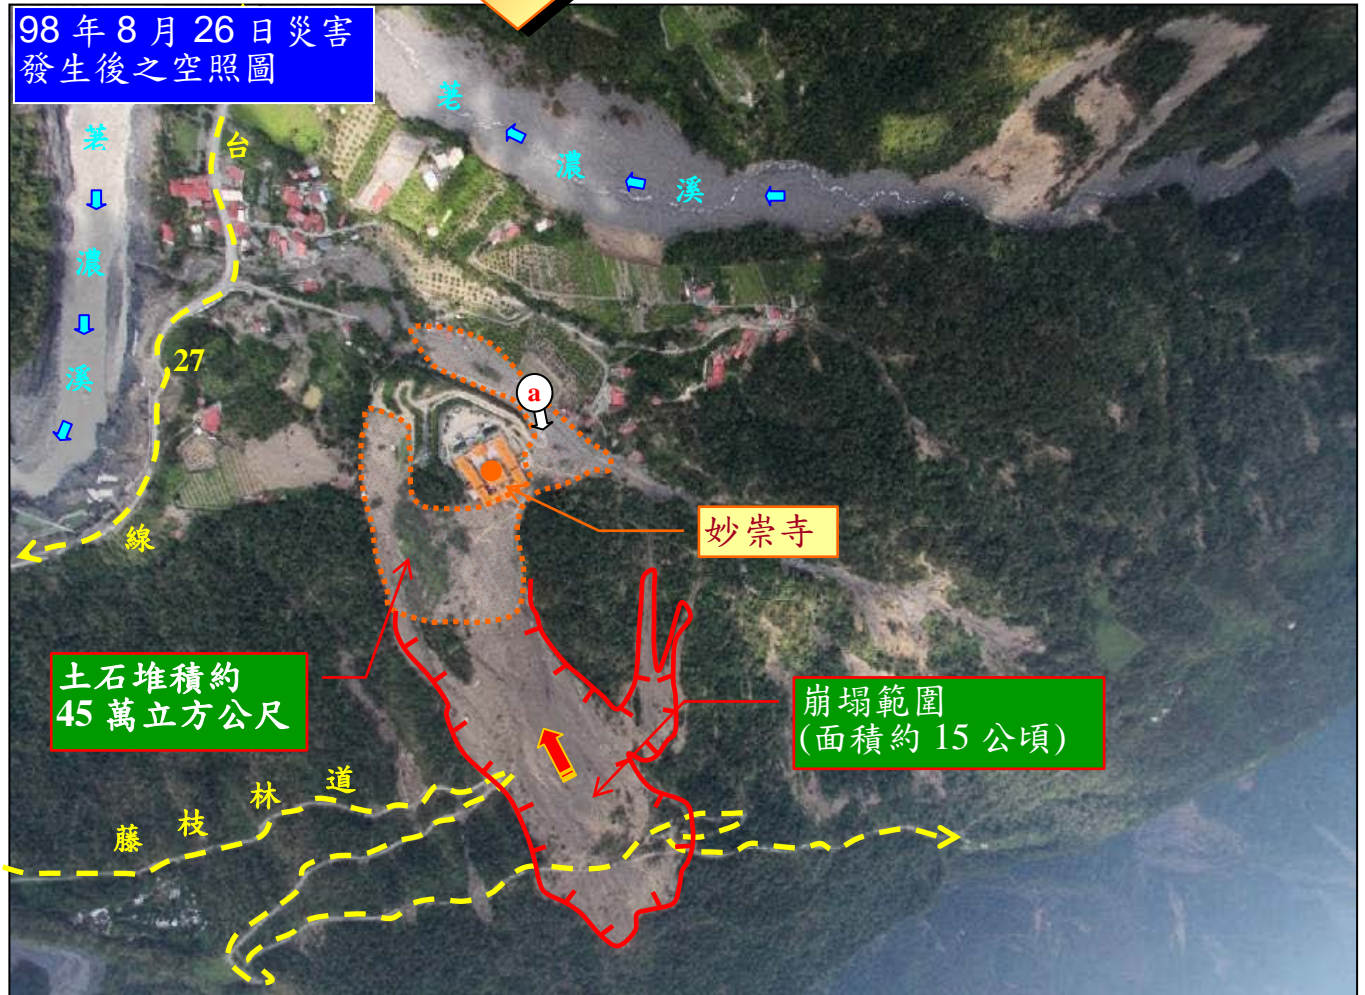
98年8月26日災害發生後之空照圖

災害發生時間	98 年 8 月 9 日 4 時	資訊來源	興龍村村長及妙崇寺師父							
災害類型	崩塌									
災損類型與災情描述	妙崇寺後方山坡於莫拉克颱風期間發生大面積坡面崩塌(崩塌範圍長約 400 公尺，寬約 150 公尺，初估近 45 萬立方公尺之土石滑落，沖毀山坡上方之藤枝林道及農路約 800 公尺，並將妙崇寺後側之開山文殊殿沖毀及寺廟後殿遭土石泥流入侵，所幸最後由寺廟建築阻擋大部分土石，惟就此迫使小部分土石改道沖入寺廟左右兩側，並將寺廟前方 4 棟及左側 3 棟民舍沖擊毀損；所幸位於寺廟左前方之舊潭聚落(興龍村 9~12 鄰)約 45 戶民宅大部分未受波及，且本次災害幸無人員傷亡。									
災損統計	民宅建物	7 棟民舍及 1 棟寺廟建築遭土石泥流沖擊毀損及侵入。								
	公共設施	道路：藤枝林道及農路遭土石沖毀掩埋約 800 公尺。								
	人命/房舍/道路毀損統計	死亡	共 0 人	失蹤	共 0 人	受傷	共 0 人	房屋受損	共 8 棟	道路損毀
疏散避難情況	疏散避難時間：98 年 8 月 8 日			疏散人數：16 人						
	原先規劃之避難處所：龍興國小			本次疏散避難至何處所：11 鄰民宅及妙崇寺						
	疏散避難作為補充說明：寺方人員於災害前並未事先疏散，至 8 月 9 日清晨災害發生時，及時避難於寺廟頂樓，另周邊村民已事先疏散至 11 鄰民宅處。									
既有工程設施損壞情形	無。

災害發生原因	依據寺方人員表示妙崇寺於民國74年建成至今，寺廟後方山坡林地，多年來未有崩塌情形，惟受本次莫拉克颱風帶來之超大豪雨影響，又據寺方人員表示山坡上方之藤枝林道，路緣側並未設置排水溝截留雨水，更加致使坡面地層之地下水位上升，含水量增加造成土體自重增加(下滑驅動力增加)；另滲流水導致土層弱化抗剪強度降低，致使坡面穩定性趨向臨界產生大規模之崩塌破壞。
二次災害可能性	由於崩塌地滑崩後之坡面陡峭，且坡面裸露無植生土石尚未穩定，在未做任何坡面保護工之情況下，再次發生崩塌之可能性高。
目前處置情況	<ol style="list-style-type: none"> 1. 崩塌災害發生後，各佛教界團體及國軍部隊於8月11~24日先後派員協助寺方人員，進行清淤及運補救援物資。 2. 目前林務局及水保局於8月24日起，先後調派重型機具進行寺廟右側農路便道清淤以恢復通行，並對後方崩塌地土石堆積區進行修整清理工作。
建議緊急處置措施	<ol style="list-style-type: none"> 1. 在崩塌地整治工程尚未著手進行前，建議崩積土方應予以適度修整堆置於坡趾處，以提供邊坡適當之抗滑力，不可輕易清運移除。 2. 由於坡面土石尚未穩定，再次發生崩滑之可能性高，應於受損未修復之林道及搶通農路研擬相關阻絕、管制措施之機制，大雨時應避免人車通行。
