98 年莫拉克颱風重大土石災例速報

98 年莫拉克颱風-高雄桃源-007

現勘日期：99 年 07 月 09 日

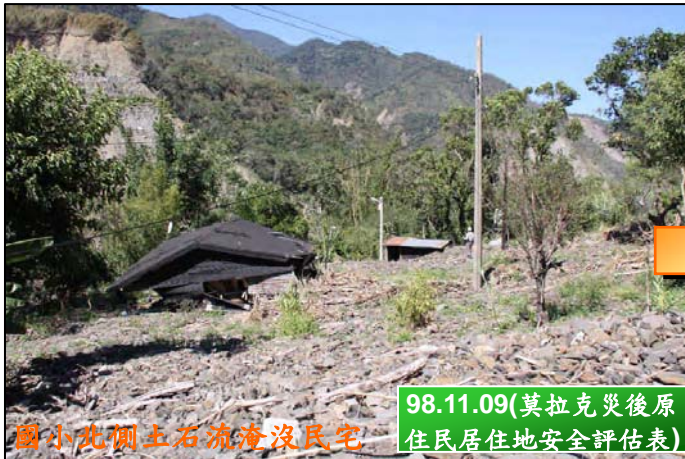
98.11.09(莫拉克災後原
住民居住地安全評估表)

國小北側土石流淹沒民宅

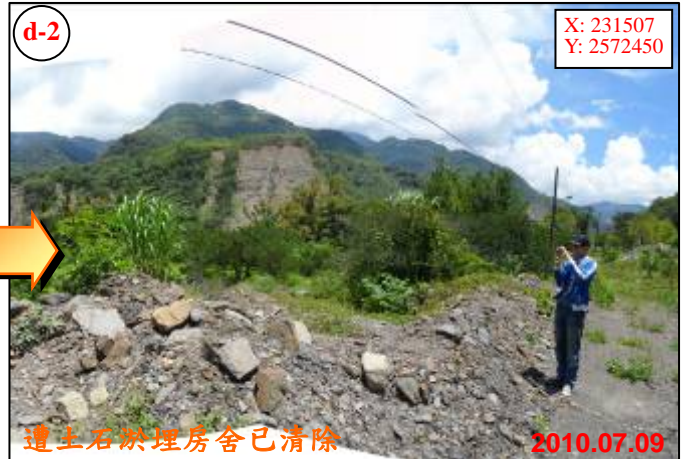
2010.07.09

遭土石淤埋房舍已清除

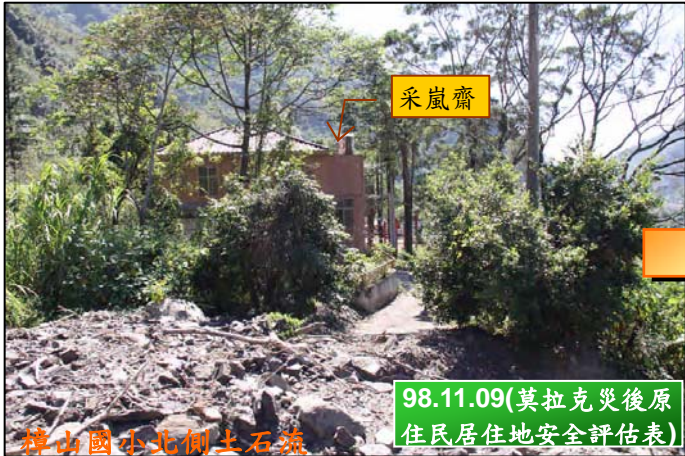
98.11.09(莫拉克災後原
住民居住地安全評估表)

樟山國小北側土石流

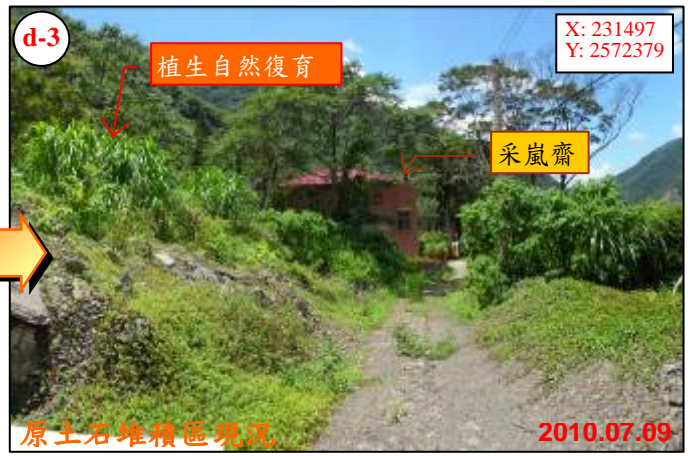
2010.07.09

原土石堆積區現況

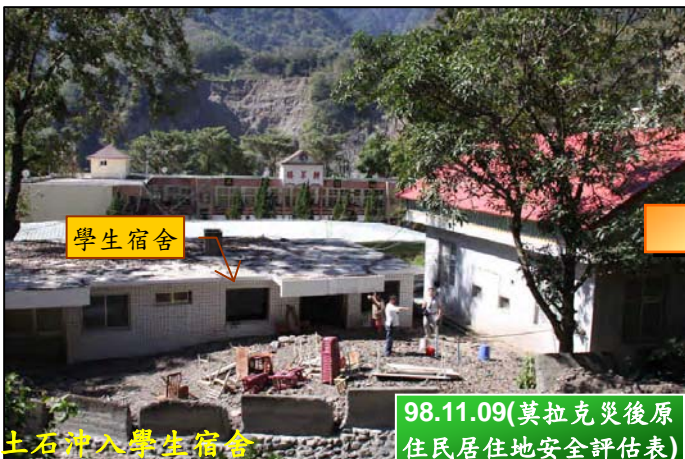
98.11.09(莫拉克災後原
住民居住地安全評估表)

災害發生原因	莫拉克颱風帶來之豪雨造成野溪上游坡地及河道兩側崩塌，崩積於河床上的土石混合溪水形成土石流直衝而下。土石流於3條野溪與台20線交會處，因排水斷面不足，導致土石改道溢流，在本區形成3塊土砂堆積區，位於溢流點下方之樟山國小學生宿舍及1戶民宅遭土石掩埋。
二次災害可能性	1. 野溪堆積土方尚未處理完畢，遇豪雨將成為土石流料源，危害樟山部落。 2. 野溪與台20線交會處的通洪斷面不足，被堵塞後容易往二側溢流。
目前處置情況	1. 公路局第三工程養護處已完成台20線樟山段道路修復工程。 2. 高雄縣政府桃源鄉公所已完成學校清淤工程。
建議緊急處置措施	1. 建議儘速清理遭土石堵塞之河道及通水箱涵，以維持溪流通洪斷面，避免再次大雨導致災情擴大。 2. 請村長協力野溪沿線居民，於豪大雨來臨應特別注意土石流警戒之發布資訊，隨時做好人員撤離之準備事宜。

土石沖入學生宿舍

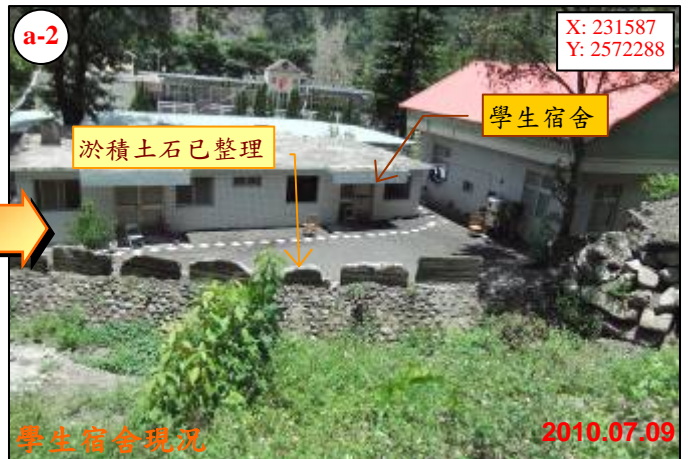
2010.07.09

學生宿舍現況
