98 年莫拉克颱風重大土石災例速報

98 年莫拉克颱風-高雄甲仙-007

現勘日期：99 年 06 月 02 日

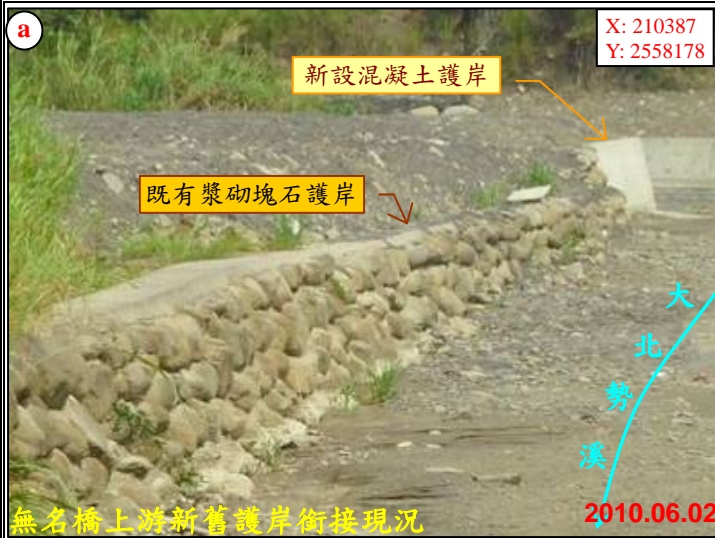
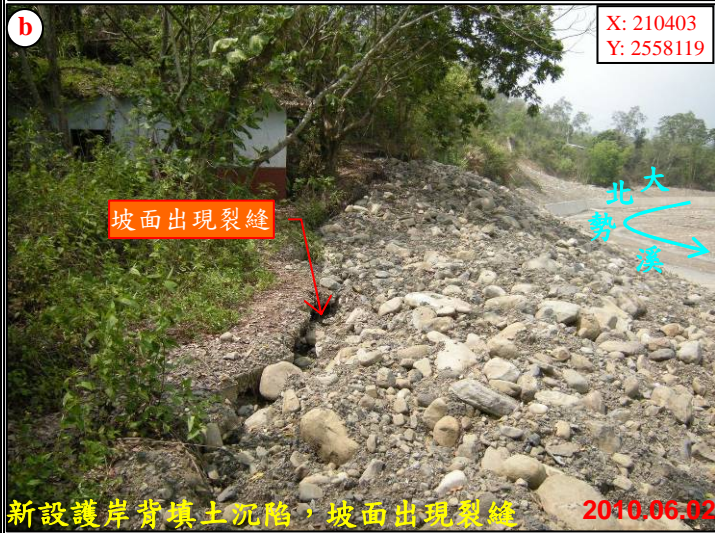
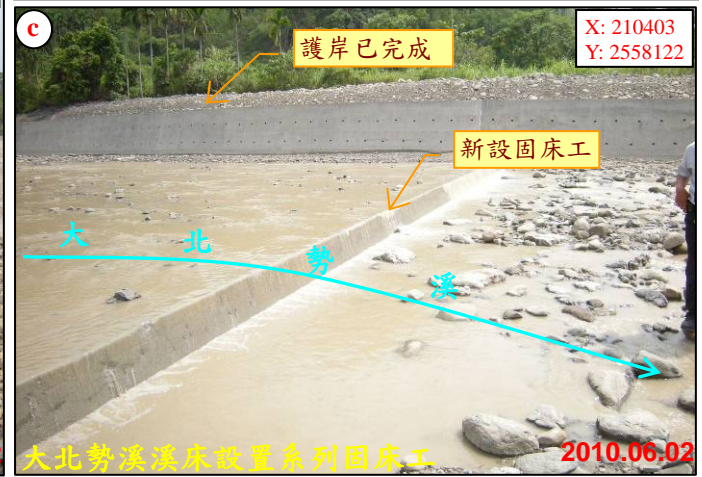
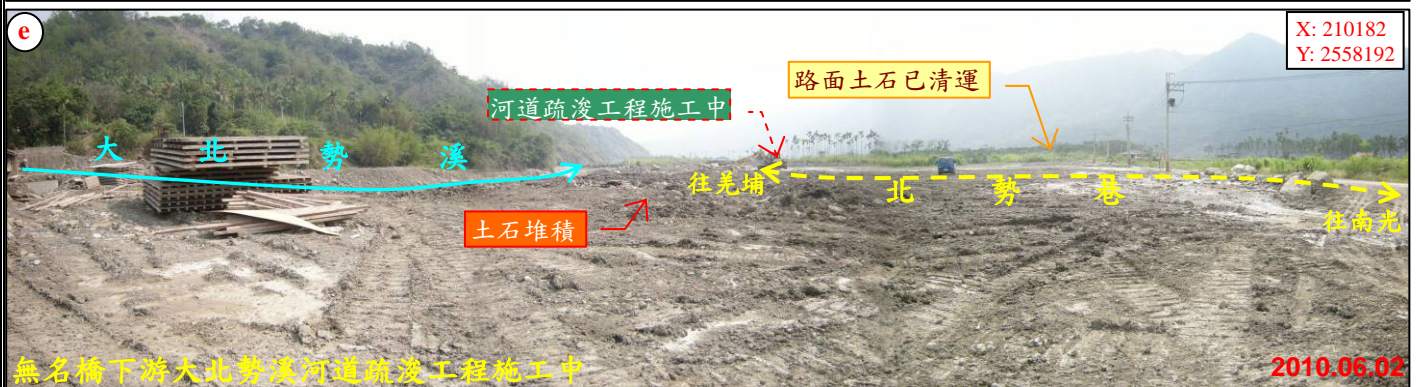
六、現況相片(1/2)

災害發生時間		98 年 8 月 8 日 19 時 00 分		資訊來源	水保局專員					
災害類型		洪水、崩塌								
災損類型與災情描述		因莫拉克造成大豪雨，導致大北勢溪溪水暴漲，在 8 月 8 日 19 時沖毀北勢巷橫越大北勢溪的無名橋，造成交通中斷，北勢巷被土石掩埋阻斷通行；上游河段的護岸亦被沖毀，缺乏護岸保護，洪水淘刷邊坡造成河岸崩塌，北勢巷 8 之 6 號民宅之聯外道路下邊坡擋土牆被沖毀，道路基礎流失損壞路面。								
災損統計	民宅建物	無。								
	公共設施	道路：北勢巷約 400 公尺被土石掩埋，聯外道路約 400 公尺道路中斷。 橋樑：無名橋一座遭沖毀。								
	人命/房舍/道路毀損統計	死亡	共 0 人	失蹤	共 0 人	受傷	共 0 人	房屋受損	共 0 棟	道路損毀
疏散避難情況		無。								
既有工程設施損壞情形		1. 大北勢溪上游河段護岸遭洪水沖刷毀損。 2. 北勢巷 8 之 6 號民宅聯外道路下邊坡擋土牆基礎流失，牆身損壞。

災害發生原因	<ol style="list-style-type: none"> 1. 經現地勘查土石堆積與河道沖刷研判，本次災害應屬洪水所引發，大北勢溪為旗山溪重要支流，災點鄰近大北勢溪與旗山溪匯流處，大北勢溪在無名橋下游河道向左急彎，使河道右岸淘刷導致無名橋被沖毀。 2. 北勢巷8之6號民宅聯外道路下邊坡損壞處多為河道攻擊坡，暴漲溪水先沖毀護岸之後淘刷邊坡，造成道路下邊坡擋土牆基礎流失進而損壞，路面亦隨之破損。
二次災害可能性	<ol style="list-style-type: none"> 1. 目前興建中的無名橋下游與北勢巷交接處尚未施作護岸，河岸多為清淤後之土砂堆積，豪雨時溪水暴漲將沖刷此處土砂，有中斷道路的可能性。 2. 北勢巷8之6號民宅聯外道路下邊坡尚未治理，基礎有持續流失的可能性，災害發生時可能導致住戶被困山區。
目前處置情況	<ol style="list-style-type: none"> 1. 高雄縣政府於無名橋上游大北勢溪河道新設護岸與固床工，避免河岸淘刷並穩定溪床。 2. 無名橋重建工程及下游河道疏浚工程現正進行中。
建議緊急處置措施	<ol style="list-style-type: none"> 1. 應儘速清運無名橋下游河道之淤積土石，維持足夠河道通洪斷面；河岸堆積之土砂易應清運，避面形成下次洪水災害之土砂料源。 2. 回填北勢巷8之6號民宅之聯外道路下邊坡基礎，並施作擋土牆等坡腳保護構造物。
