98 年莫拉克颱風重大土石災例速報

98 年莫拉克颱風-高雄甲仙-012

現勘日期：99 年 06 月 02 日

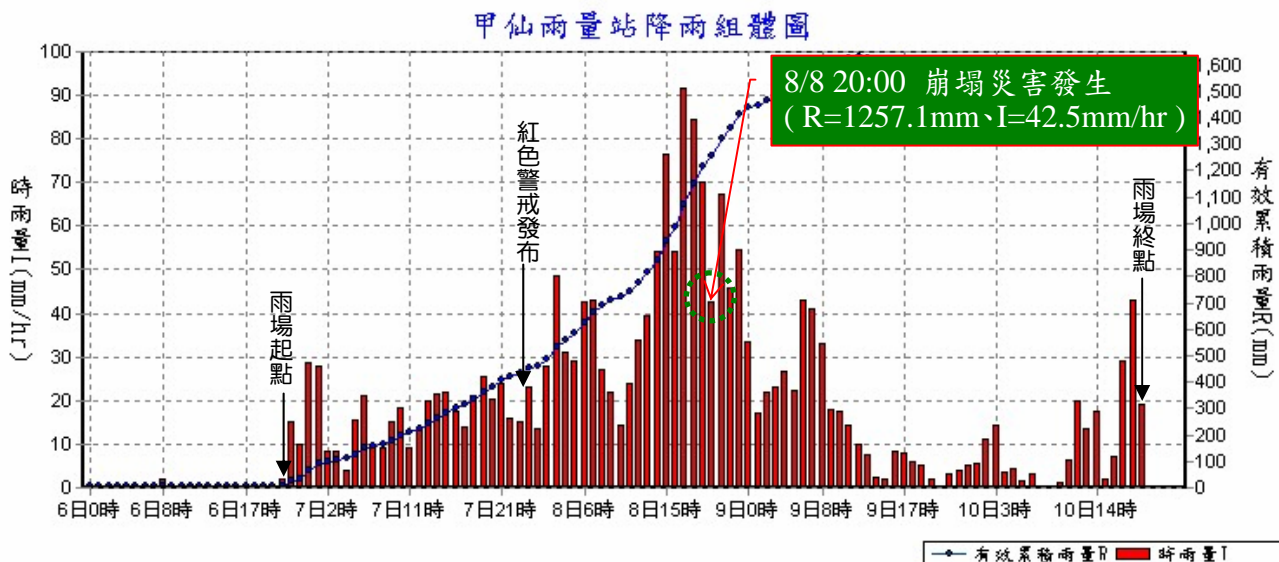
四、降雨組體圖

參考雨量站：高雄縣甲仙鄉甲仙雨量站(測站編號：C0V250)

土石流警戒基準值：450mm
