98 年莫拉克颱風重大土石災例速報

98 年莫拉克颱風-高雄那瑪夏-001

現勘日期：98 年 09 月 11 日

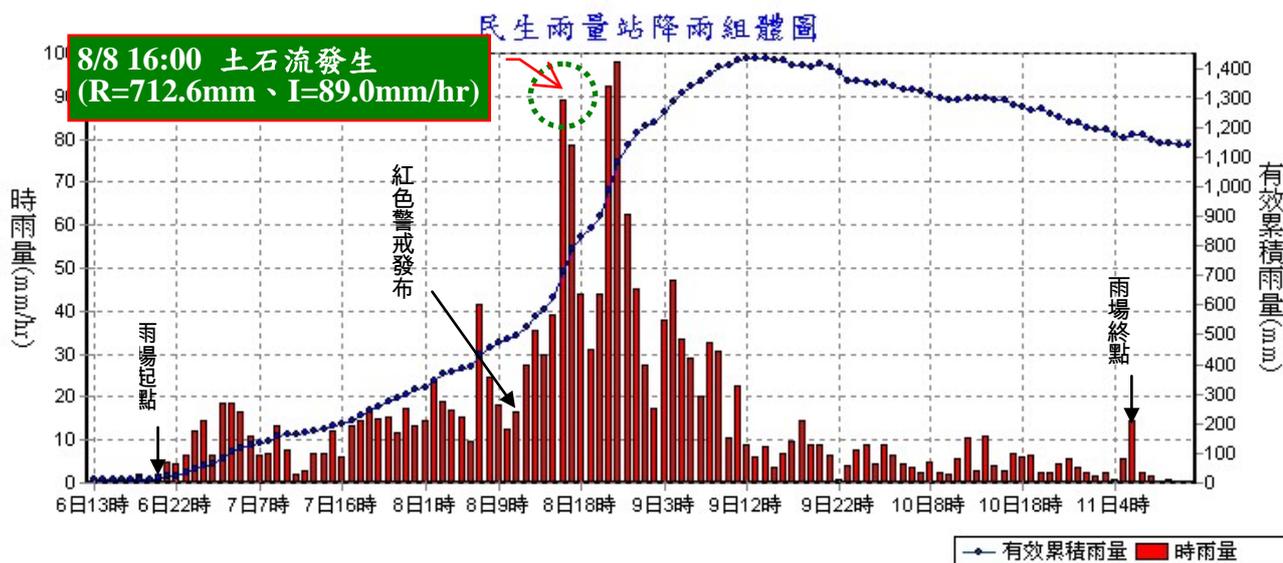
四、降雨組體圖

參考雨量站：高雄縣三民鄉民生村民生雨量站(測站編號：C1V160)

土石流警戒基準值：500mm
